DALS KYRKA, TORNTAKSRENOVERING

DALS SOCKEN, KRAMFORS KOMMUN

Länsmuseet Västernorrland
Kulturmiljöavdelningens rapport nr 2006:2
Anette Lund

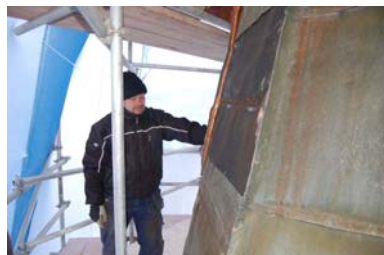
Den gamla kopparplåten

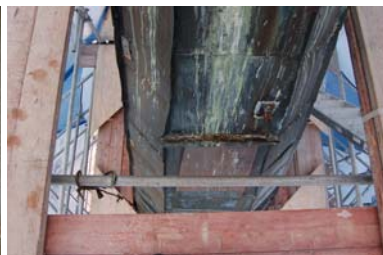
Vid omtäckningen av taket på kyrkans långhus 2004 upptäcktes att torntaget var skadat och tornspiras bas av trä var så starkt rötskadad att den riskerade att falla ner. Tornspiran monterades då ner. Tornets taktäckning var före restaureringen av kopparplåt troligen lagd på 1950-talet.

Tornhuv före åtgärd

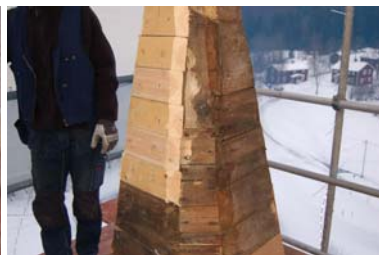
Ny spont påslagen

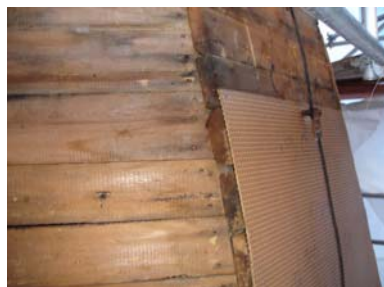
Spont och perforerad skiva

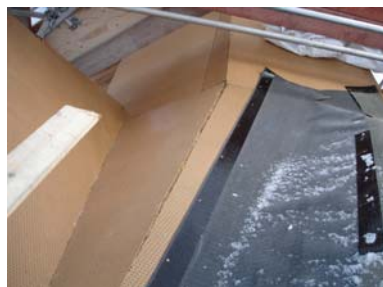
Perforerad skiva och papp

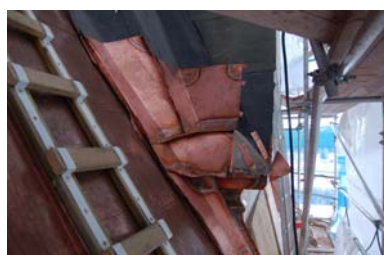
Detalj av plåtarbete

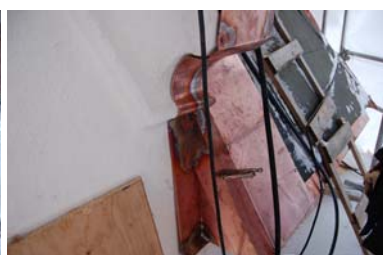
Detalj av plåtarbete

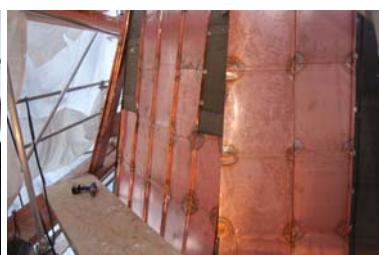
De nya skivorna av kopparplåt

Plåtarbetena har omfattat omtäckning av kopparplåt på tornhuv och takkupor samt restaurering av korset och spiran. Tornhuvens plåttäckning har fått ett nytt mönster, se ritning P:02, de nya kopparplåtarna har mindre storlek än de tidigare. Mindre storlek på kopparplåtarna är föredra då de har större rörelseförmåga. Smideskorset har rengjorts, ytbehandlats och målats, tillhörande klot har förgyllts med bladguld enligt programmet: grundmålning med blymönja, täckmålning med Beckers Plomb Grund och Täckfärg, 2 gånger i svart kulör. Kloten på korset har täckmålats med samma färg som korset, bruten i kulör nr 122, och sedan förgyllts 2 gånger med guldgrund, Lefranc, Mixition i Dorer Clarifice samt påläggning av bladguld 23,0 karat.

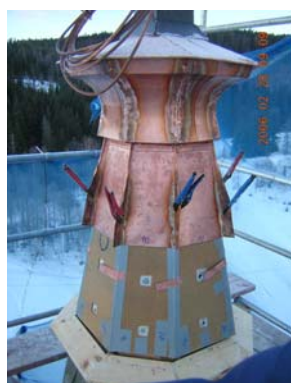
Dekoration på tornhuv

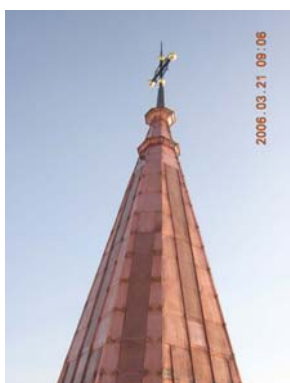
Tornhuvens nya utseende

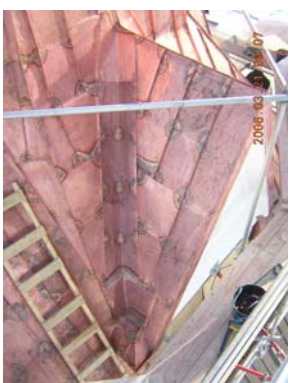
Den nya plåttäckningen

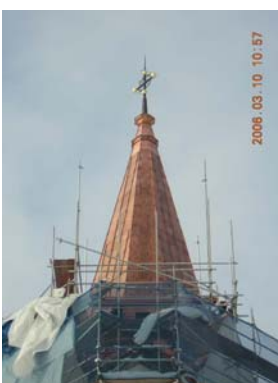
Tornhuv och spira

Korsets underdel (spira) och infästningskronan till takkonstruktionen har nytillverkats av rostfritt stål. Spiran (stommen) är tillverkad i syrafast kvalitet, enligt ritning P:03. Spiran är konisk och anpassad till tornets toppbredd och korsets runda diameter, den är sammansvetsad i hörnen och tillverkad i två delar. Spiran har svetsats samman med fläns och kors enligt ritning P:03. En droppring har svetsats på spiran. Takpanel och övrigt trä i konstruktionen har bytts där det uppvisat skador. Den befintliga takinbrädningen var utförd utan spont vilket medförde att inbrädningen var svajig, detta förstärktes med träreglar på tornets insida. På befintlig takpanel har monterats träfiberskivor (olja och perforerade) och underlagstäckning av papp. På tornhuvens topp har en del takpanel rivits föra att möjliggöra montering av den nya korsförankringen, takpanelen har åter monterats upp till den rostfria plåtkonan. Takluckan i tornhuvens har satts igen och har istället försetts med en luftningshuv. Då den nytillverkade spiran visade sig vara sned tillkom en gördelgesims på spiran för att rätta upp snedheten så att plåttäckningen skulle komma i liv. Gesimsen är placerad en bit nedanför den befintliga utsmyckningen i toppen av tornhuvens. Det befintliga åskskyddet som påverkades av arbeten har demonterats och nya tak- och nedledare har monterats. Denna avvikelse från programmet godkändes. De nyrenoverade (2004) takryttarna på tornets takkupor demonterades och återmonterades när arbetena på taket var klara.

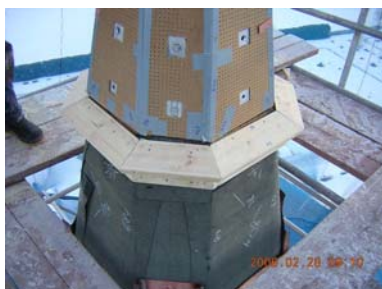
Listverk till gördelgesims

Arbetet har följt de för restaureringen upprättade handlingarna av Plåtkonsult Hans-Erik Olsson med en viss förändring, en gördelgesims har tillkommit högt uppe på tornhuvens. Arbetet är godkänt ur antikvarisk synpunkt.

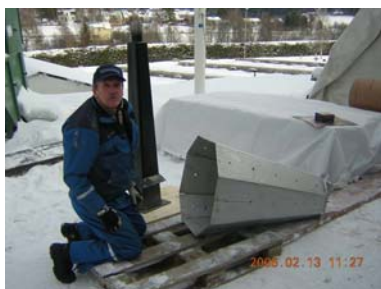
Nyttillverkade delar

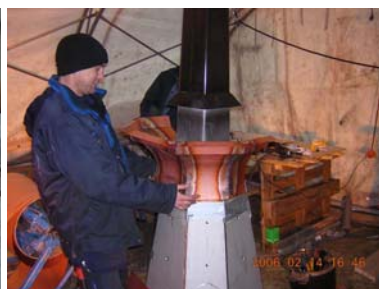
Underdel av utsmyckning måttas in på spiran

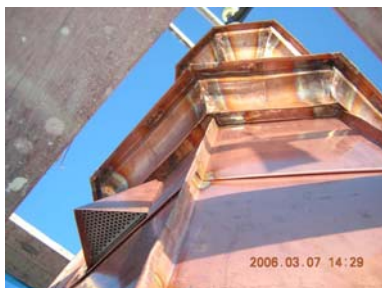
Den nya luftningshuven

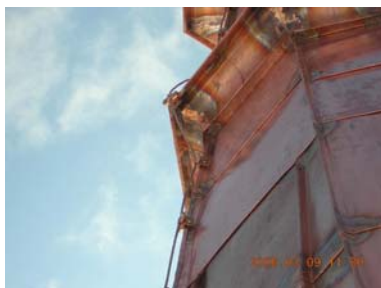
Åskskydd monterat

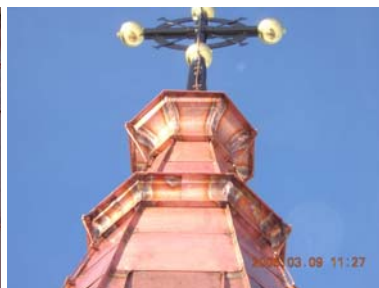
Kors, ny och gammal utsmyckning

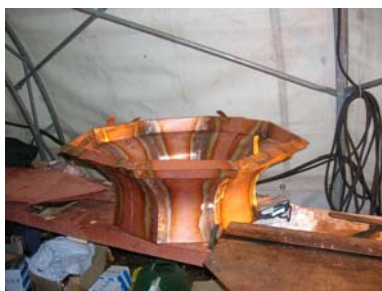
Underdel till utsmyckningen

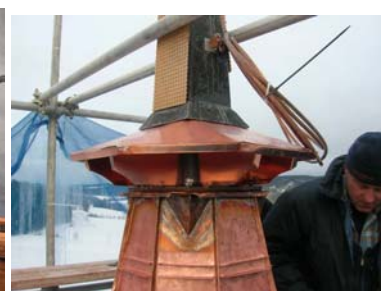
Överdel av utsmyckningen

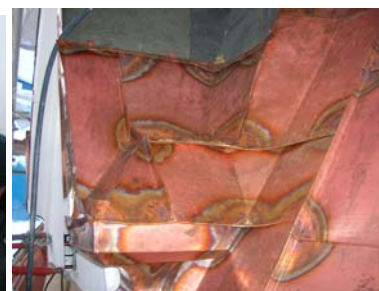
Detalj av plåtarbete

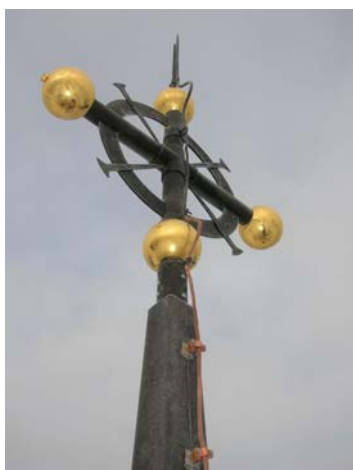
Korset efter åtgärd

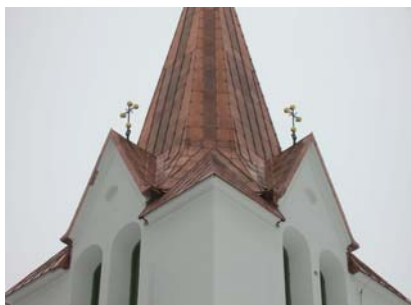
Efter åtgärder

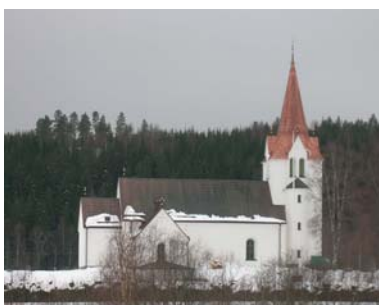
Efter åtgärder
