# Utvändig restaurering av Stöde kyrka

Stöde församling, Sundsvalls kommun

Länsmuseet Västernorrland  
Kulturmiljöavdelningens rapport nr 2003:21

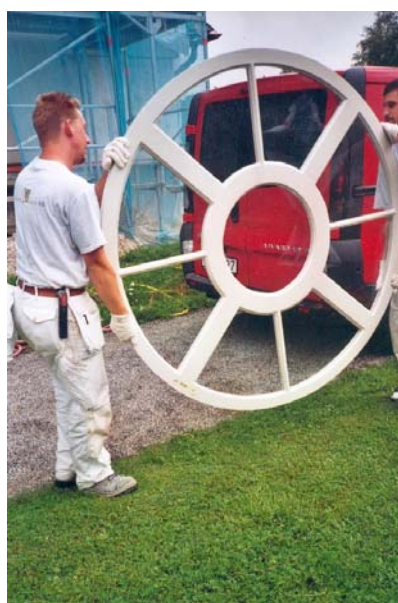
Nymålat tornfönster.

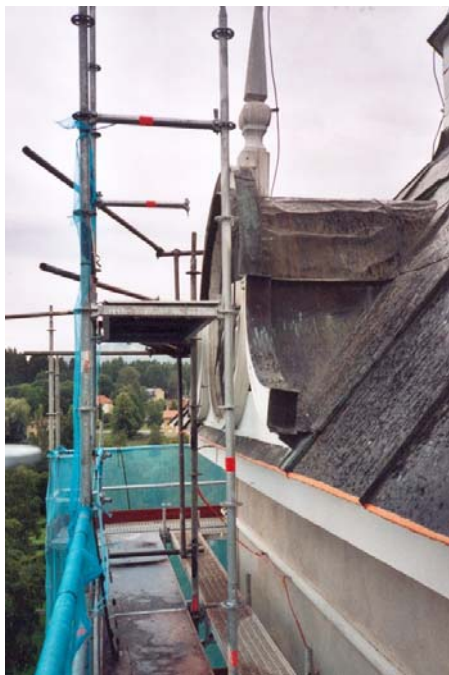
Tornet före avfärgningen.

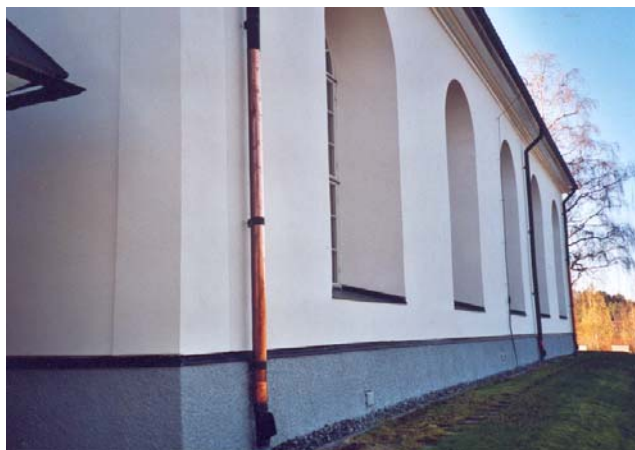
linoljefärg i samma brungula kulör som tidigare. Två sönderfrusna stuprör på norra sidan har iskarvats med ett par meter nya rördelar.

Iskarvat nytt stuprör på baksidan.

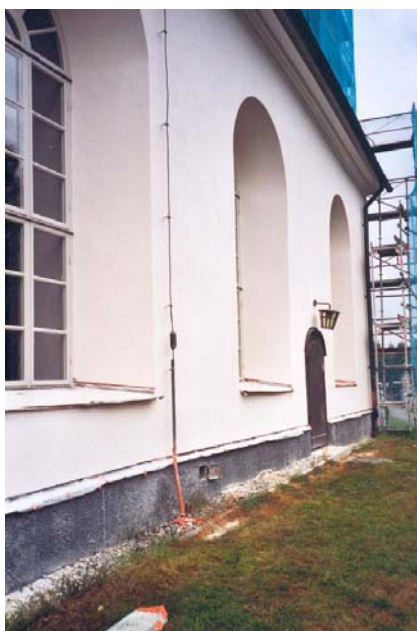
Långhusets nyputsade fasad.
