# Byte av spåntak på Finnpörtet Armsjön 3:8

Ullångers sn, Kramfors kommun

Länsmuseet Västernorrland  
Kulturmiljöavdelningens rapport nr. 2003:18  
Anette Lund

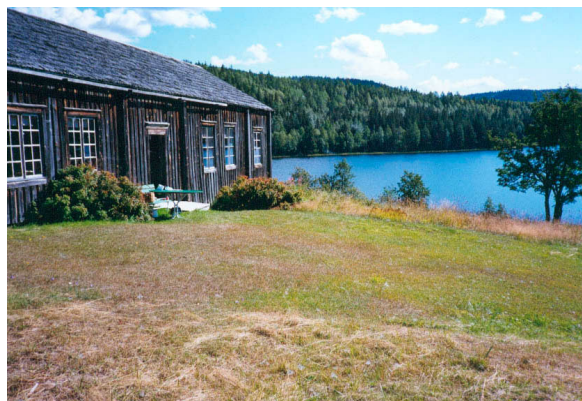
Finnportet före takomläggning

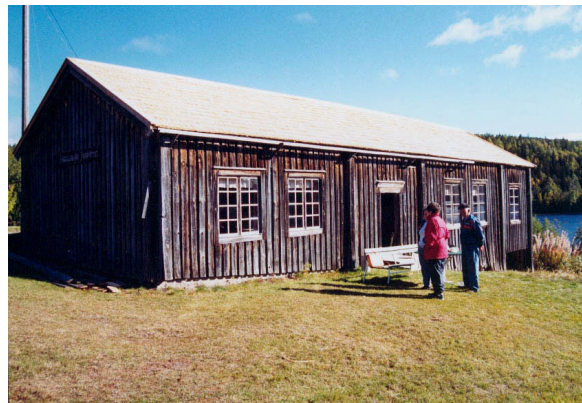
Finnportet med nytt spåntak

Vid omläggningen byttes skadade delar av rotet (ca 5%). Vid ilagningen användes virke av samma dimension som det befintliga. Taket är belagt med 50 cm långa hyvlade spån av gran. Spånen är lagda i fyra lager med 5" bleke (ca 12 cm). Spånvarven är lagda med omväxlande riktning, ett varv åt vänster och sedan nästa varv åt höger. Vindskivorna hade endags ringa skador mot taket så de återsattes. Likt befintligt spikades en list (4") på närmast taket för att täcka skadorna. Nya vattbrädor och nockbrädor av friskt virke i samma dimension som de skadade och borttagna är uppsatta. Omläggningen av spåntaket är utförd i enlighet med det upprättade åtgärdsförslaget.
