# RESTAURERING AV STIGPORT OCH MURAR

NÄTRA BEGRAVNINGSPLATS, NÄTRA SOCKEN,  
ÖRNSKÖLDSVIKS KOMMUN

Länsmuseet Västernorrland  
Kulturmiljöavdelningens rapport nr 2005:26  
Bodil Mascher

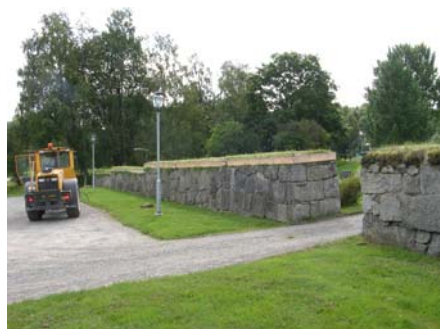
Längst bort i öster prövades en ny metod (ovan), som församlingen själv hade utarbetat (se Antikvariska synpunkter). Jorden ovanpå muren har besåtts med ett beprövat gräsfrö från Weibulls, med ett rotsystem som binder stenläggning. Murverket har återställts med två tydliga avsatser som förut.

Vid objekt 1 längst bort i öster prövades en ny metod, som församlingen själv hade uppfunnit. Där lades torv lades endast på kanterna och matjord i mitten ovanpå platonmattan. Matjorden besåddes därefter. Läns-museet anser att torvläggning enligt beprövad metod är att föredra, eftersom detta hindrar jord från att rinna ner i skalmuren med frostsprängning till följd. Antikvarien motsatte sig dock inte försöket, eftersom metoden är reversibel och gjordes på

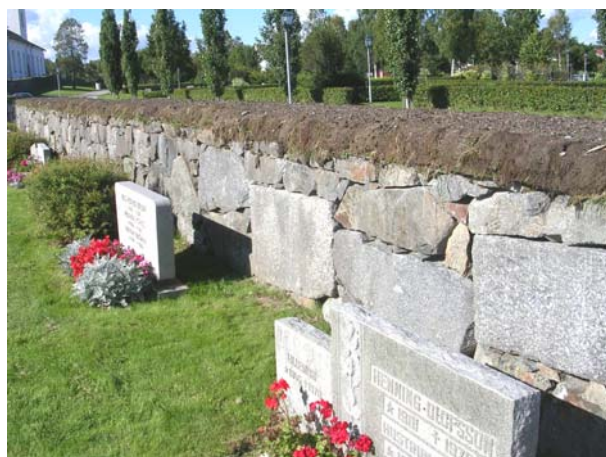
Restaurerad murdel, 2004 08 30. Endast smärre justeringar av muren gjordes.

Hantverkaren Christer Holmberg, som rustade upp murarna (objekt 3) år 2000/2001, påbörjade arbetet i östra delen under juli månad med att skola in småsten för att stabilisera murverket, som på ett ställe hade kalvat ut måttligt. Därefter har man lagt täckande flisor överst enligt läns museets anvisning, så som det såg ut tidigare.

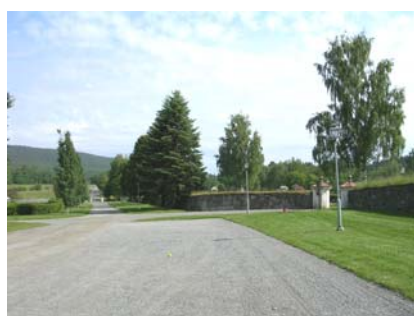
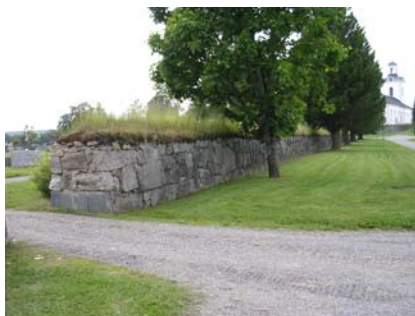
Tätt intill norra murens utsida i öster fanns en lång yvig trädallé, till skada för intilliggande mur och gravstenar. Efter Länsstyrelsens tillstånd fälldes träden under vecka 29. Läns museet

Allén mot öster, utsidan av muren 2004 07 02. Allén mot väster 2004 07 02.

föreslår återplantering med samma arter i en liknande rad och med samma trädtyper förslagsvis längre norrut.

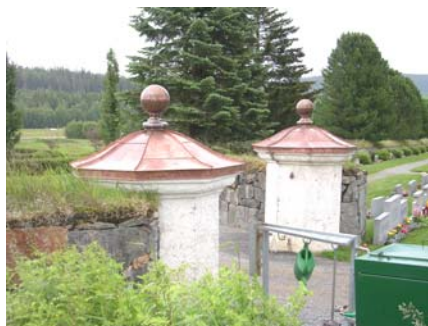
Allén sedd från insidan av muren med silvergranen närmast. Nya kopparhuvar. 2004 07 02.

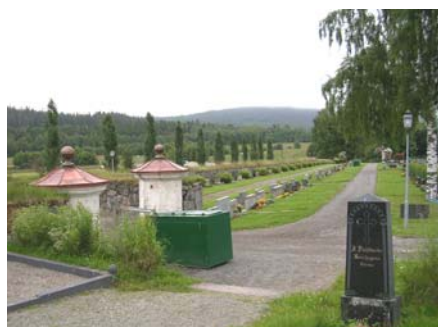
Insidan av muren efter trädfällning. 2004 07 12.

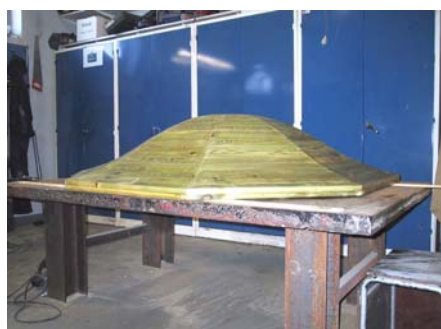
Huvarna rekonstrueras. Foton: Leif Berglund, Nätra församling.

De spritputsade pelarna har fått nya huvar av koppar, som enligt uppgift nytillverkades efter originalet av 1,5” bräder. Avtäckningen är falsad kopparskivplåt som förut. De äldre

kopparhuvorna hade enligt uppgift varit uttjänta och kasserats. Man har skurit nya rotebräder i en svängd form av tryckimpregnerat virke, likt respektive originalhuvorna. Restaurering av stigportens huvar hade tidigare under våren följts av Örnsköldsviks museum, som även deltog i byggmöte innan Läns museet kontaktades i juli. Spritputsens på pelarna är starkt nersmutsad och församlingen planerar själva rengöra och underhålla med kalkfärg enligt nuvarande utseende. Muren som ansluter till östra kolonnen var murad med bruk. På grund av alltför stark vidhäftning hade en spricka uppstått mellan mur och kolonn, eftersom resten av muren är kallmurad. Murverket är nu återställt.

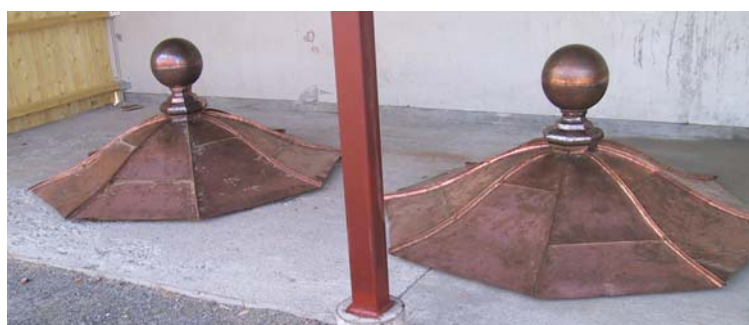
Huven på östra kolonnen 2004 07 02.

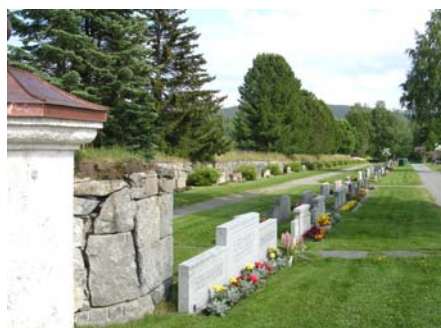
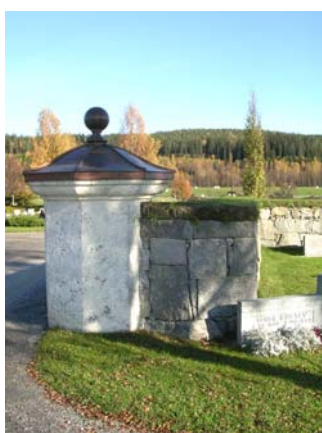
Före resp. efter restaurering av murverk mot östra kolonnen, norra muren, 2004 07 02, 2004 10 11.

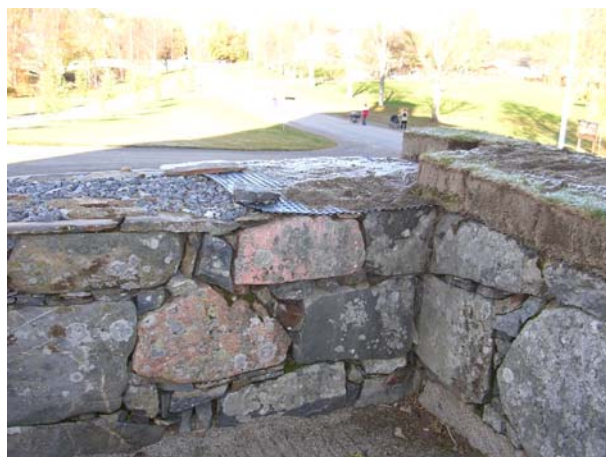
Objekt 4. NV delen av kyrkogårdsmuren, nylagd torv, platon, respektive singelmatta. Foto 2004 10 11.

Endast smärre justeringar gjordes med inskolning av enstaka småsten, ingen demontering av muren. Man har anlagt platonmatta och återställt torvtäckten. Arbetet utfördes under oktober månad 2004.

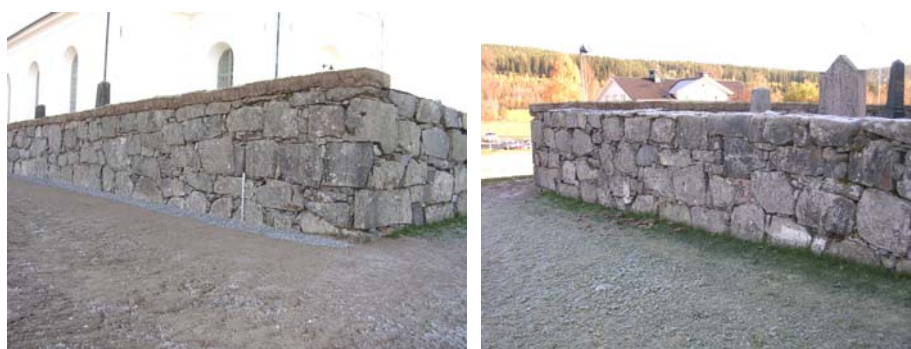
Objekt 4. Norra (NV) delen av den restaurerade muren torvtäckes. Västra (NV) muren. 2004 10 11.

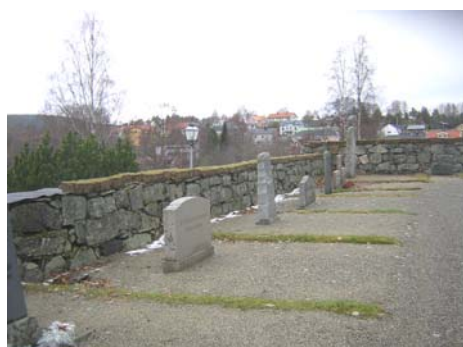
Restaurerad mur mellan gravkapellet och västra muren 2005 10 24.

Endast smärre justeringar gjordes med inskolning av enstaka småsten, ingen demontering av muren. Man har anlagt platonmatta och återställt torvtäckten. Arbetet utfördes under oktober månad 2005.

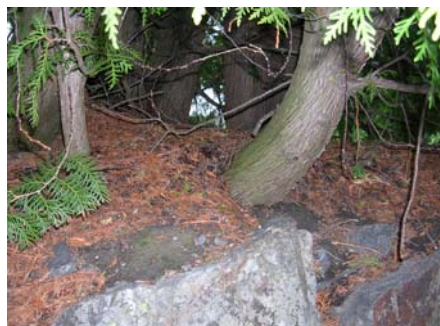
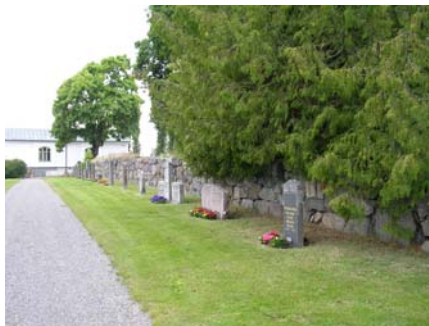
I november år 2004 (A k 2004 11 26) beslutade församlingen att även restaurera den södra kyrkogårdsmuren under denna etapp. Man började vid den stora gravvården i närheten av den södra murens ände i öster, där de stora tujorna fälldes. Tujornas rotsystem hade sprängt sönder murverket intill gravstenen. Cirka 12-13 meter av muren demonterades ner till grunden och täcktes in i kassun. Läns museet hade rådgivit om uppmärkning av stenarna, vilket ej gjordes. Ett återställande exakt på centimetern var ej möjligt då murverket delvis bestod av grovt rotsystem. Dock uppmärktes den nermonterade murens höjd i öster (1,45 meter) och denna har behållits. Likaså har man återuppbyggt muren med liknande karaktär som originalet dvs. som skalmur med oregelbundna naturstenar. Som grundläggning under mark jordes en traditionell rustbädd av grova skärvstenar (1-2 dm) med ett skikt makadam över i stället för betongsula. Under marknivå vid graven lades dock regelbundna gråstensblock för att muren skulle bli stabil men det kommer ej att synas ovan mark. Fällningen av tujorna hade tidigare fotodokumenterats av Läns museet. Slutbesiktning gjordes genom Läns museet 2005 11 22.

Ovan: Tujor som har växt in i södra muren med långa grenar även utanför muren. Gravkapellet i väster. Foton 2004 07 02.

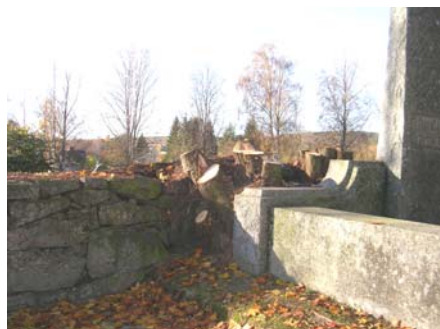
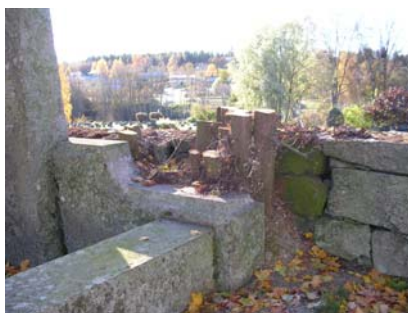
Fällda tujor vid graven. Foto mot söder. 2004 10 11.

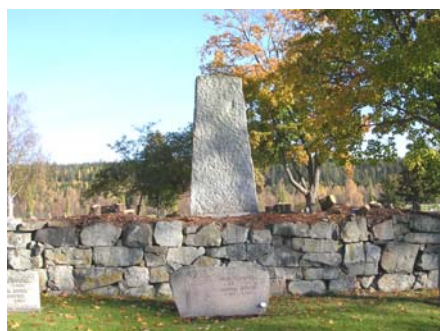
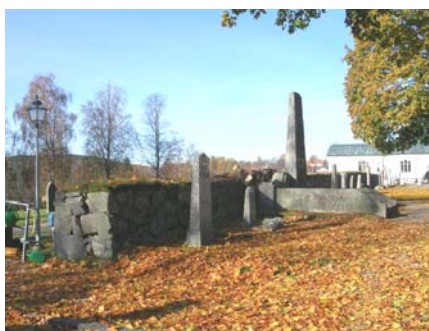
Fällda tujor. Foto mot norr, 2004 10 11. Foto mot väster 2004 10 11.

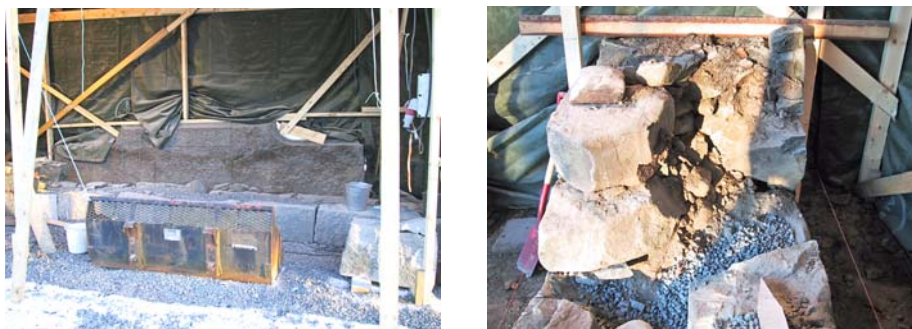
Muren är grundlagd som skalmur bakom graven 2004 11 26. Ursprunglig murdel mot väster (t h).

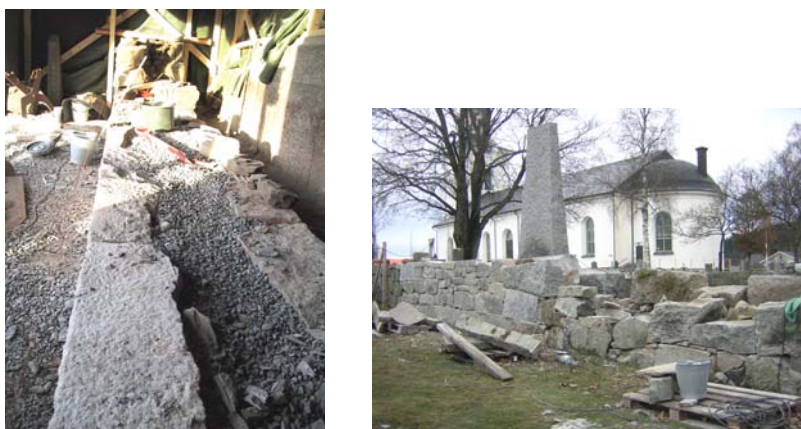
Mur vid graven, där tujorna stått under återuppbyggnad. 2005 10

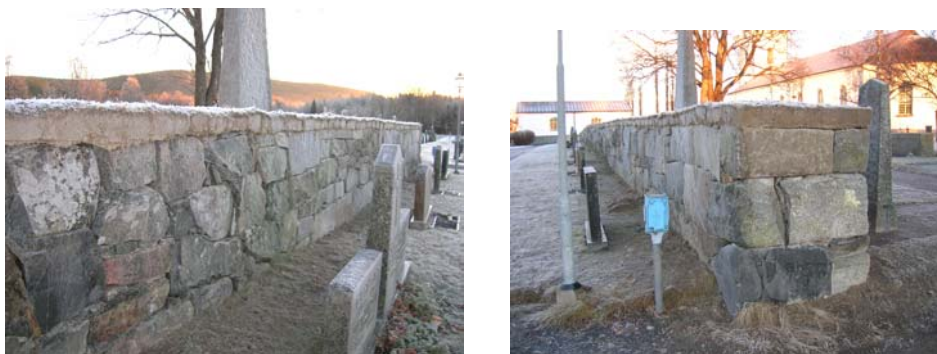
Återuppbyggd mur vid graven. Foto mot öster, respektive mot gravkapellet i väster (t h), slutbesiktning 2005 11 23.
