Alnö gravkapell

Alnö socken, Sundsvalls kommun

TILLBYGGNAD AV GRAVKAPPELLET

Länsmuseet Västernorrland
Kulturmiljöavdelningens rapport nr. 2003:19
Anette Lund

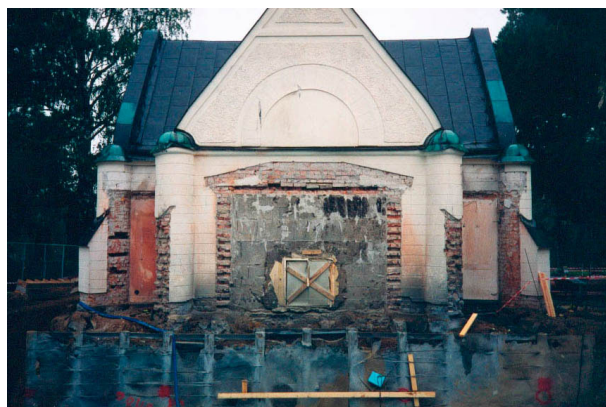
Gravkapellet från norr med tillbyggnaden under byggnad

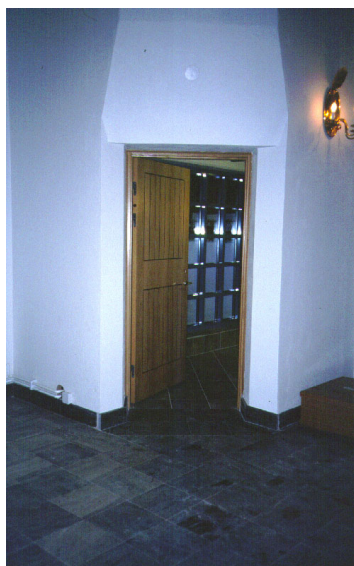
Nya öppningar mellan kapell och tillbyggnad innebar håltagning i väggar i befintligt kapell. Väggarna består av ca 70 cm tjockt, murverk av tegel. För att kunna ta hål sågades det först med klinga snett inåt från två håll och sedan bilades teglet bort. En ”överliggare” av järn är placerad vid öppningens överdel för att de stenar som är lagda i valv ej skall falla ned. De nya dörröppningarna i de befintliga murarna blev mycket bra. Öppningarna ger rummet rymd. Avfasningen i muren ovan dörröppningarna är av stor vikt för det lyckade resultatet.

Ny öppning från kapellet till tillbyggnaden

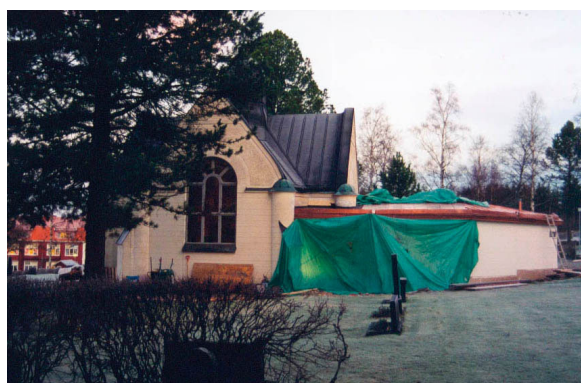
Kapellet och tillbyggnaden från söder

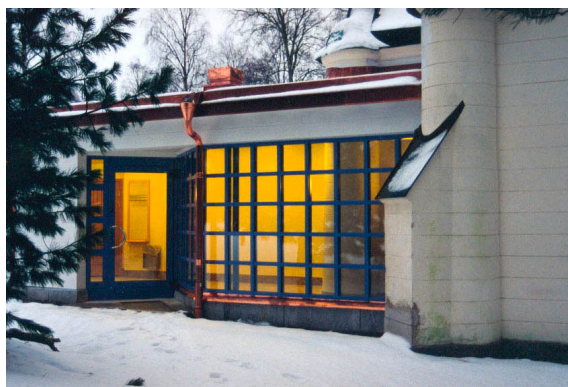
Hörnpelare från gamla kapellet är nu inbyggda och väl synliga i den nya delen vilket gör det möjligt att tydligt urskilja kapellets tidigare form. De glasade partierna närmast kapellet har på den norra sidan, entrésidan, försetts med klartglas både det yttre och det inre. På den södra sidan, vid bisättningsrummet, är det yttre glasat klart medan det inre mörkfärgat. Detta var önskvärt från församlingen för att förhindra insyn vilket är godtagbart med tanke på rummets funktion och genom att det ytterst är klartglas blir det inget iögonfallande.

Tillbyggnadens glasparti från norr
