BORGSJÖ KYRKA

Borgsjö sn, Ånge kommun

SANERING AV HUSSVAMP

Länsmuseet Västernorrland
Kulturmiljöavdelningen
Rapport nr 2005:28
Anette Lund

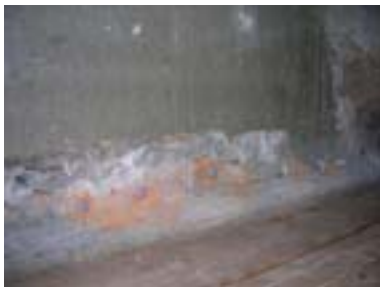
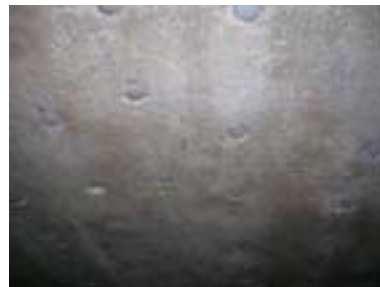
Borrhål i kyrkorummet och i betongvalvet

I betongvalvet och inne i kyrkorummet vid predikstolen i vinkeln vid sakristians ingång har borrats hål med 10 centimeters mellanrum där ampuller verksamma mot hussvamp har satts in. Mot pannrummet har ympningen glesats till 25 centimeters mellan rum mellan ampullerna.

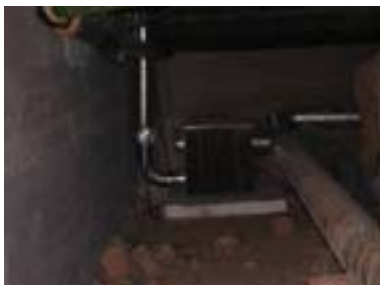
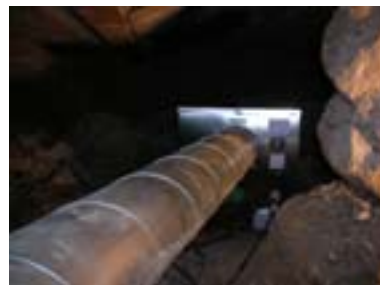
Avfuktare i krypgrunden

I krypgrunden har monterats två stycken avfuktare, en längre in för kyrkskeppet och en för utrymmet under betongvalvet. En fuktmätare reglerar avfuktarna.
