Invändig ombyggnad i Stöde kyrka

Stöde församling, Sundsvalls kommun, Medelpad

Rapportnummer 2008:7
Kulturmiljöavdelningen, Bodil Mascher

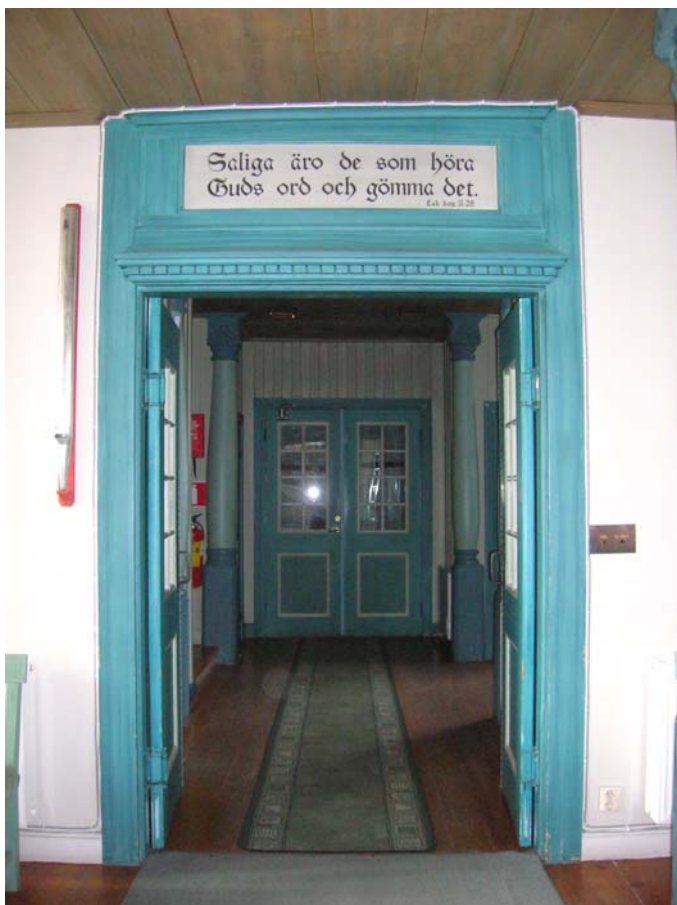
Foto från kyrkorummet mot läktarunderbyggnaden före åtgärder 2006 05 17.

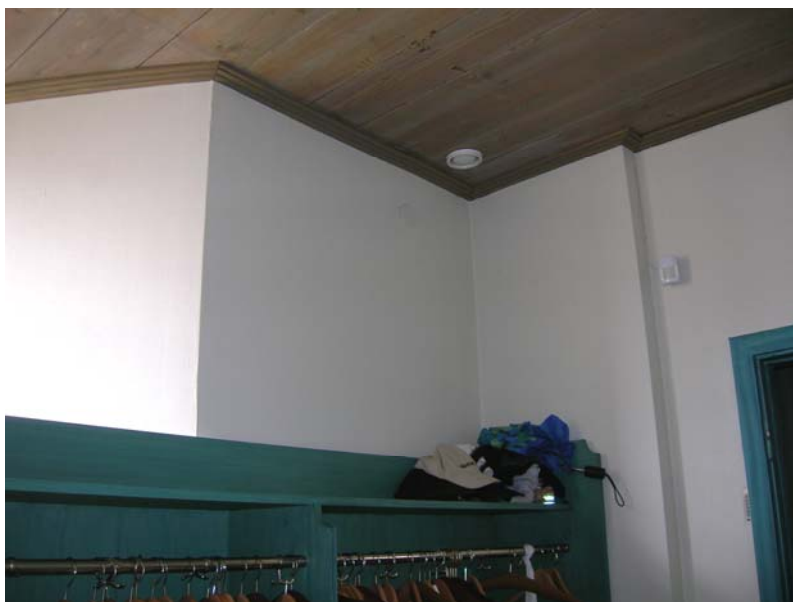
Klädhängaren gick tidigare rakt ut från väggen. Foto före åtgärder 2007 04 23.

I kapprummet på södra sidan har ett väggparti rivits och den tidigare dörröppningen tagits bort enligt program, så att öppningen in mot kapprummet har blivit bredare. Öppningen avslutas nu någon decimeter från södra kolonnen vid trappan enligt ritning. Den nya ingången mot kapprummet har vid anslutning till taket fått en taklist med samma profil som befintlig, i stället för det rakt avsågade fodret som inledningsvis gjordes. Läktartrappan i söder berörs ej. Den raka kapphyllan inne i kapprummet har byggts om och vinklats enligt program.

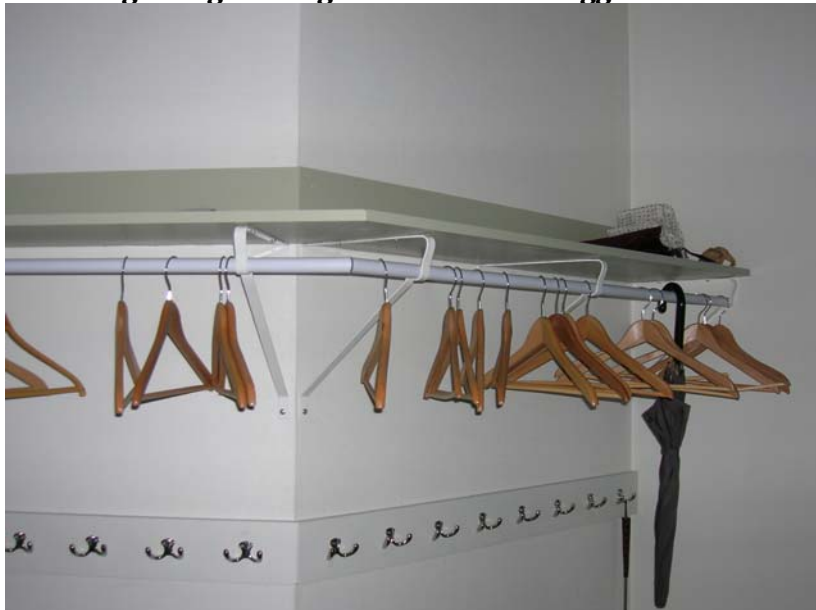
2007 07 02. kapprummet efter ombyggnaden med vinklats hatthylla.

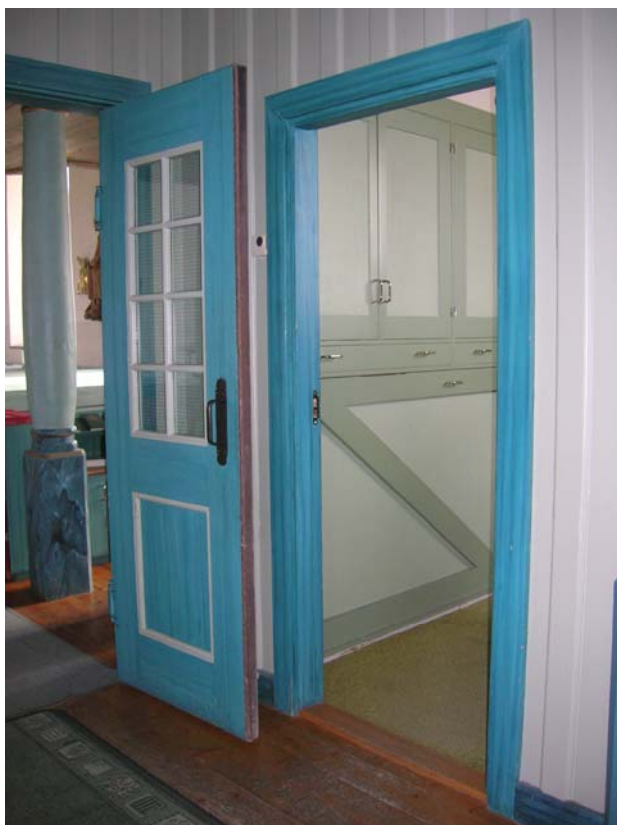
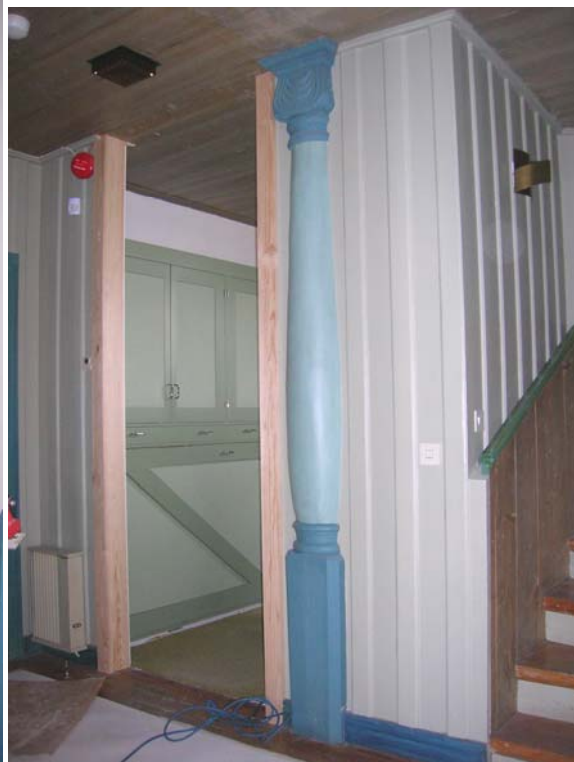
Ingång till kapprum före åtgärder 2007 04 23. Till höger: Rivet väggparti och breddad öppning mot kapprum 2007 05 11.

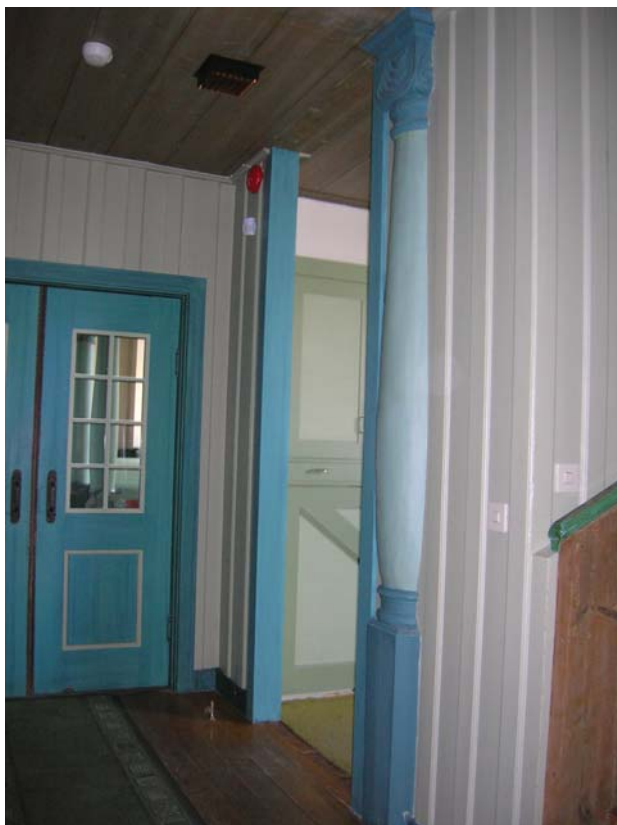
2007 07 02. Ingång till kapprummet efter ombyggnaden.

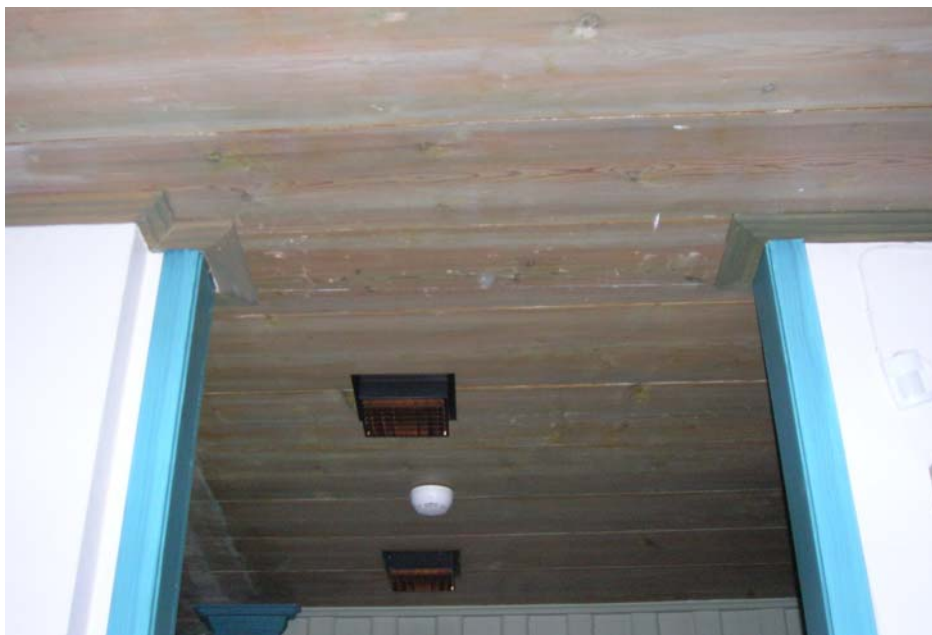
2007 12 04. Inifrån kapprummet med ny taklist lik befintlig kring ny väggöppning.

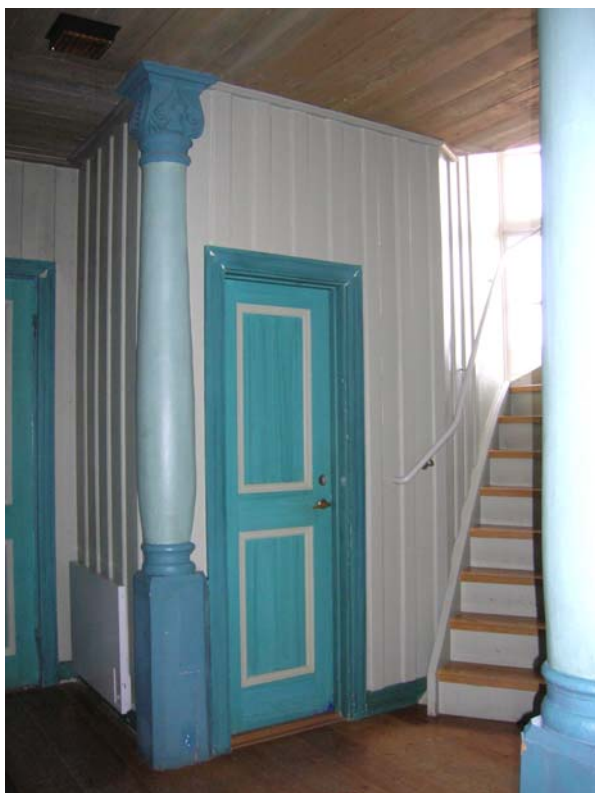
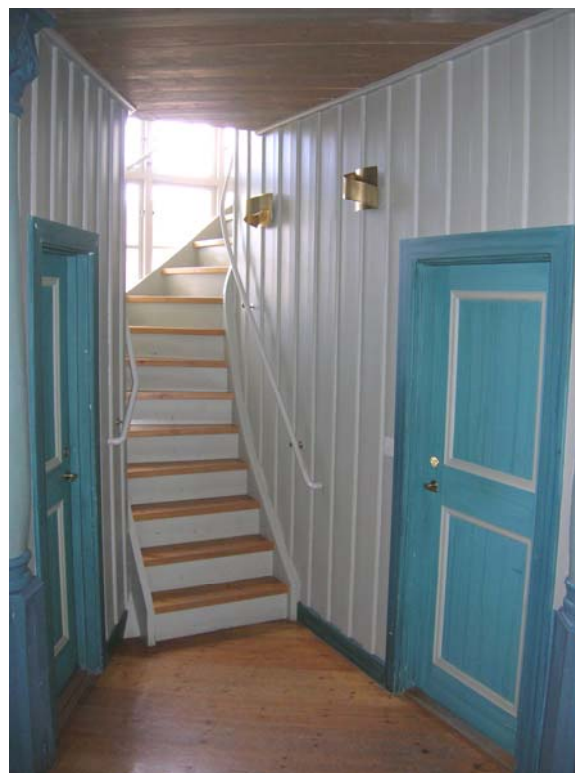
Foto 2007 04 23 före wc-dörrens (t v) breddning och norra läktartrappan (dörr till skrudrum till höger berörs ej).

Norra läktarunderbyggnaden: Dörren till wc vänster om trappan har breddats till godkända mått i samband med att ny vägg har byggts för den delvis borttagna trappan. Den nya väggen har vinklats ytterligare ett stycke mot skrudrummet till höger om trappan.

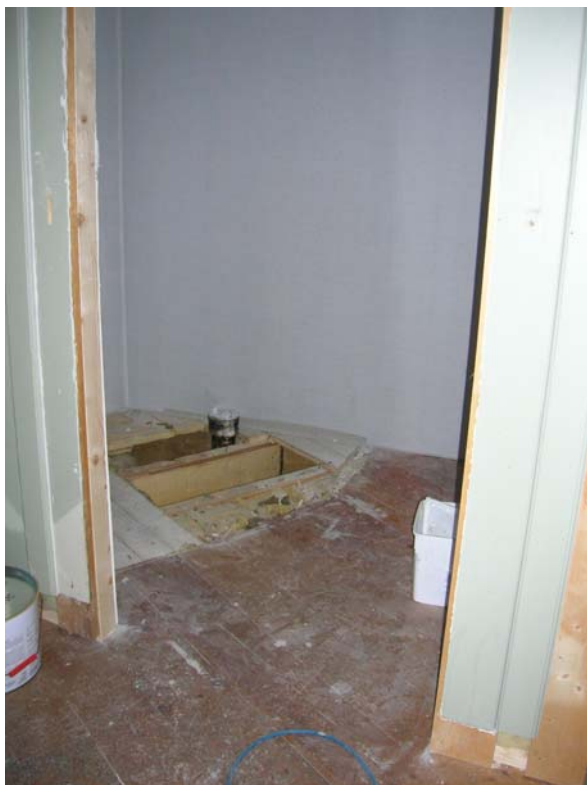
Wc under ombyggnad. 2007 05 11.

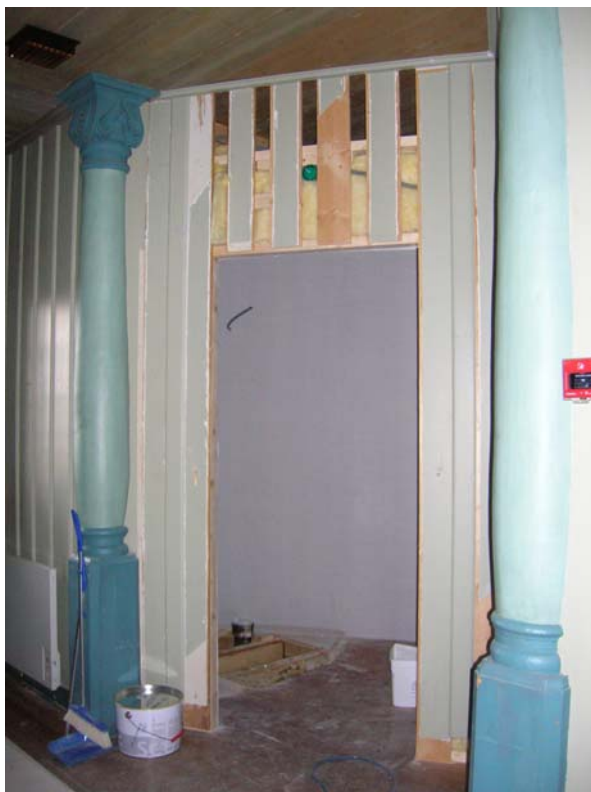
2007 05 11. Breddning av wc-dörren.

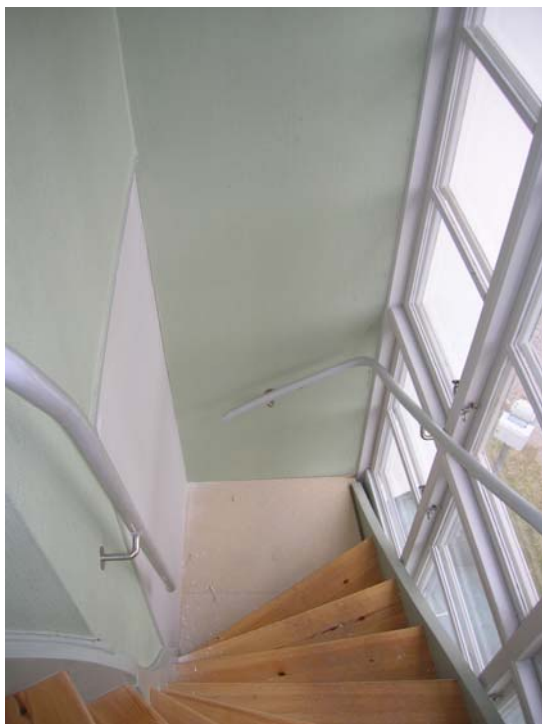
2007 05 11. Baksidan av väggen till den igensatta norra trappan under uppbyggnaden. Foto från läktarvåningen.

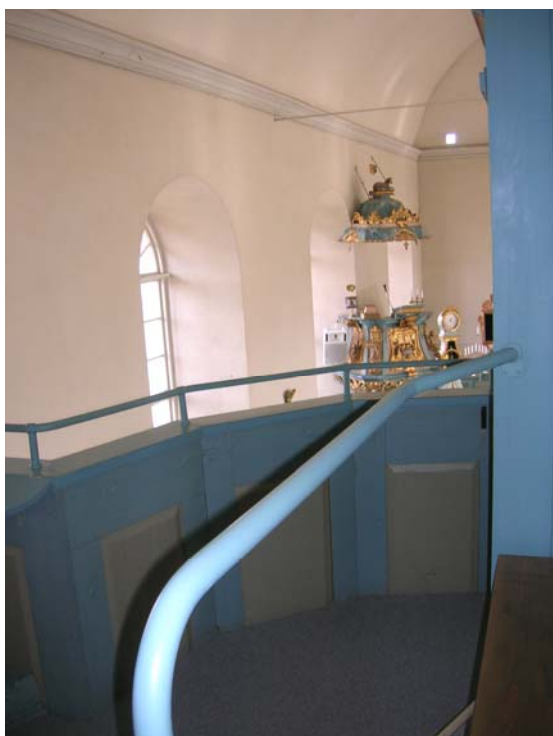
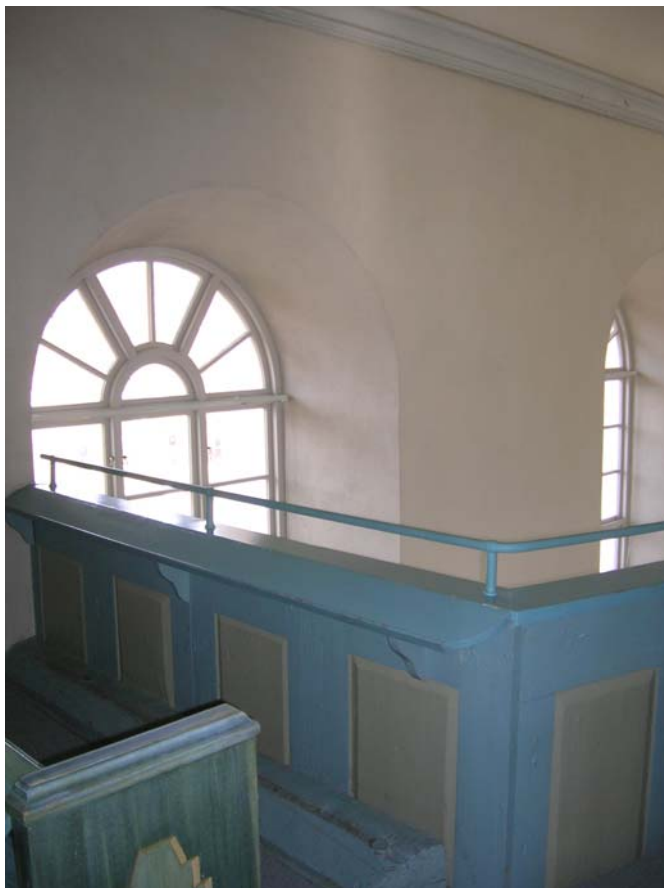
2007 04 23.

Läktarbarriärens låga höjd var tidigare en säkerhetsrisk. Nya smidesräcken har monterats på läktarbarriären och målats in i samma kulör. Räcket har vinklats in mot spelbordet för att förhindra fallolycka mellan spelbord och läktare, där det finns ett par mellanliggande trappsteg. En ny ljusgrå matta är inlagd på läktaren och i sakristian.

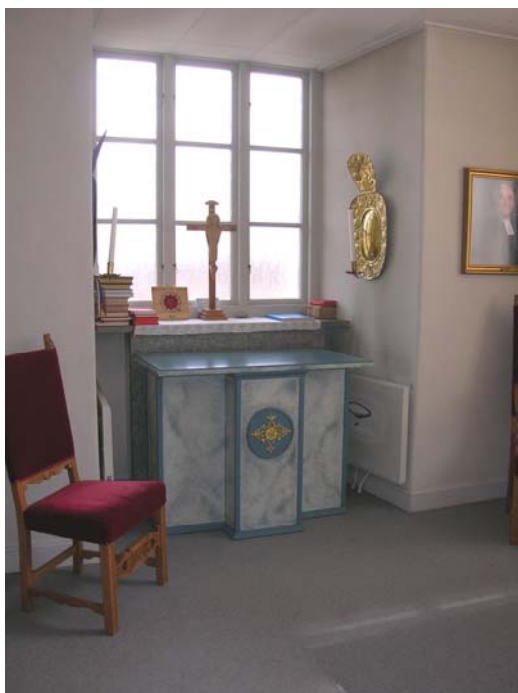
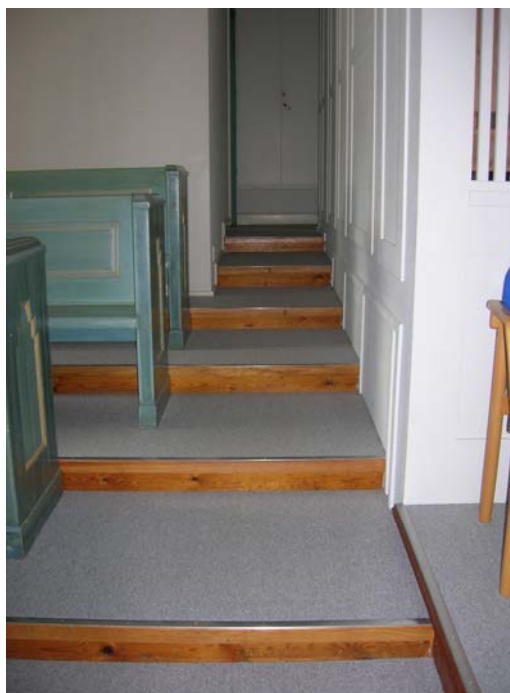
Ny matta i sakristian och på läktaren t h. Foto 2007 04 23.

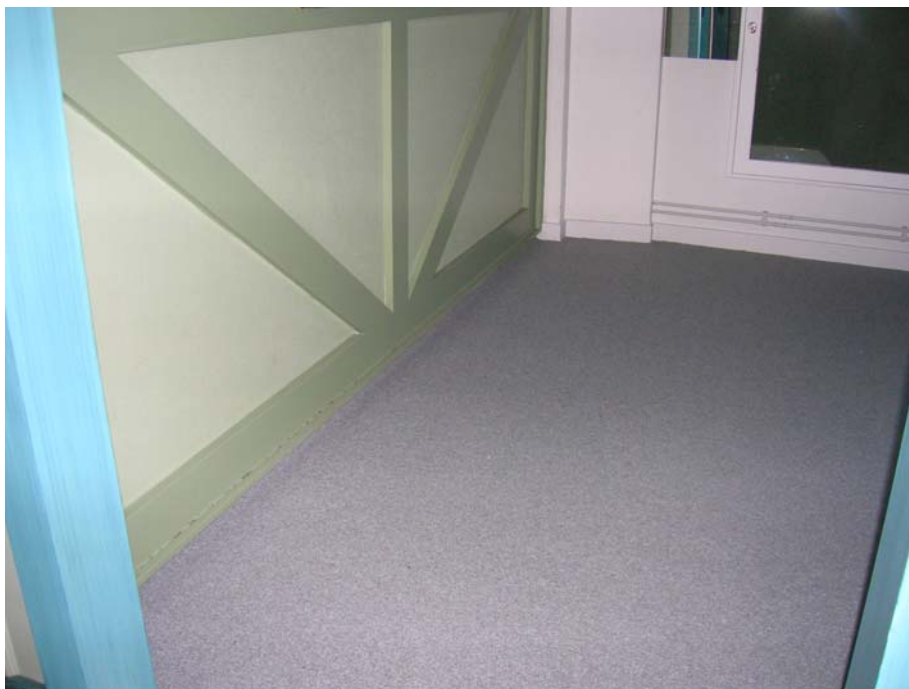
2007-12-04. Ny matta även i kapprummet.

Efter församlingens kontakt och tillstånd av Länsstyrelsen lades samma typ av matta även i kapprummet i läktarunderbyggnadens södra del.
