Upprustning av byggnader i Råsjö by

Borgsjö socken, Ånge kommun

Länsmuseet Västernorrland
Kulturmiljöavdelningens rapport nr. 2004:05
Anette Lund

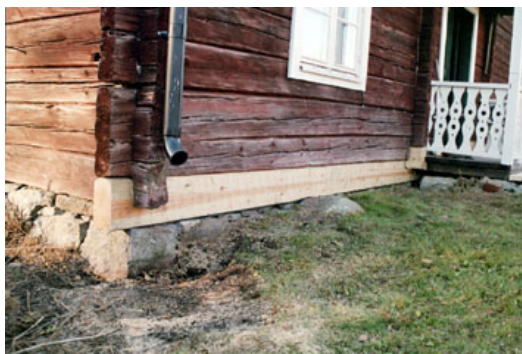
På den östra långsidan har den skadade syllstocken bytts mot en ny syllstock av bilat timmer, syllpapp är lagt mellan syll och grund. På den norra gaveln byttes endast en bit av syllstocken. Den övriga delen hade endast ett tunt lager av röta längst ned mot grunden i övrigt var virket

Ny syllstock på den östra sidan

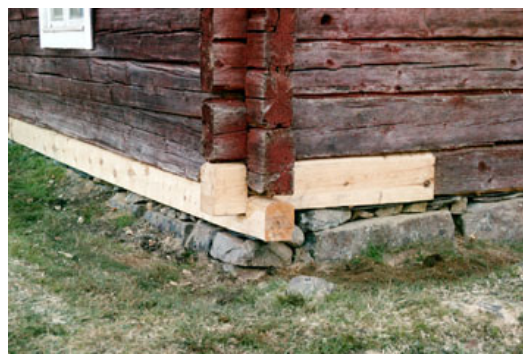
Ny syllstock på östra och norra fasaden

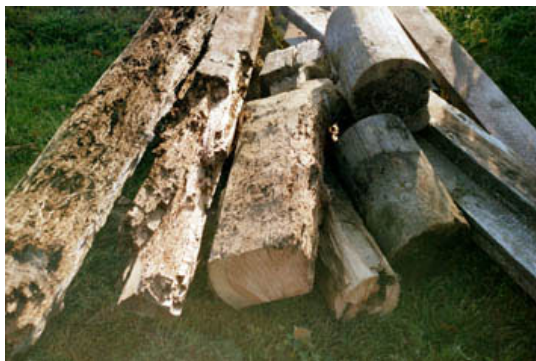
Förstukvisten togs bort för att kunna genomföra syllbytet, den är nu återmonterad. Vid borttagandet hitta Herbert en betongbro under farstun, när han avlägsnade betongplattan var marken alldeles fuktig under. Det är i huvudtaget mycket fukt i marken och det dras upp i mullbänken. Enlig Herbert är det som orsakat skadorna syllarna, den fuktiga mullbänken har dragit in under syllen. Dränering av marken måste utföras på entrésidan.

Borttagen rötskadad syllstock

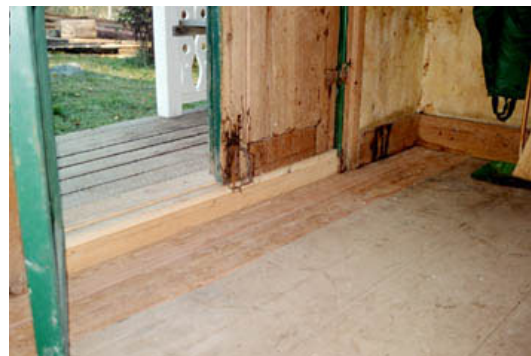
I det högra (oinredda) rummet lyftes golvet upp för att kontrollera golvåsarna. Golvåsarna var friliggande dvs inte infällda i syllstocken. Golvåsarna uppvisade inga skador. Rötskadade golvplankor i hallen har bytt ut mot nya i samma dimension.

Ny syllstock och golv i farstu

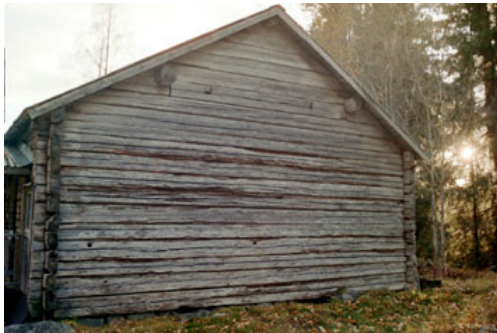
Norrgavelns stockar var mycket skadade, vittrade. Efter diskussion beslöts att sätta en offerpanel på norra gaveln, detta för att stoppa upp ytterligare vittring av timmerstockarna och därmed kunna behålla de befintliga stockarna. Reglar spikades upp sedan sattes panelbrädor i olika bredder på den norra gaveln. Knutlådor har satts upp runt om på byggnaden för att stoppa upp ytterligare åverkan på de befintliga knutarna. Profilen av timmerstockarna är utskurna i knutbrädorna. Där droppnäsor fanns har knutlådorna avslutats under dessa.

Norra gaveln före åtgärd.

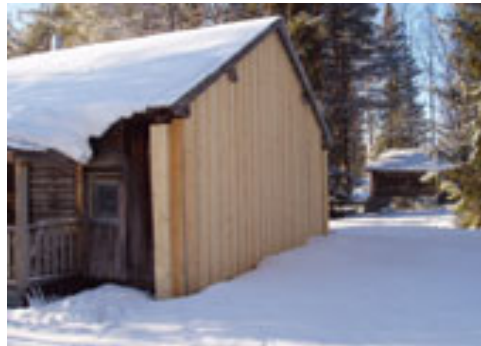
Norra gaveln efter åtgärd

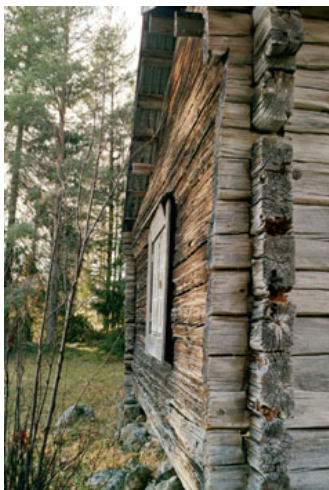
Kalvningen på den södra gaveln har enligt ägaren inte förvärrats under de senaste tio åren. Efter diskussion beslöts att avvakta åtgärder, ev har kalvningen avstannat, ägaren ombads hålla uppsikt över kalvningen så att inget allvarligt sker.

Södra gavel och sydöstra knuten

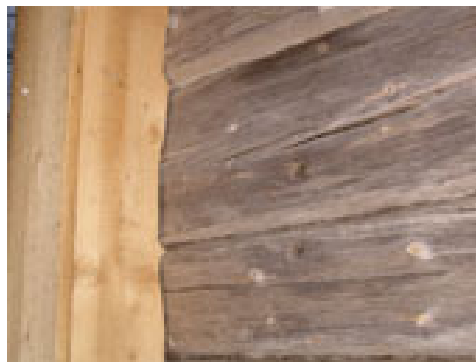
Nyttillverkad knutlåda vid sydöstra knuten

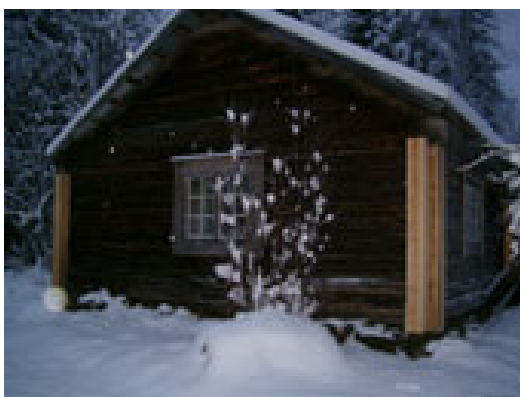
Södra fasaden med nya knutlådor

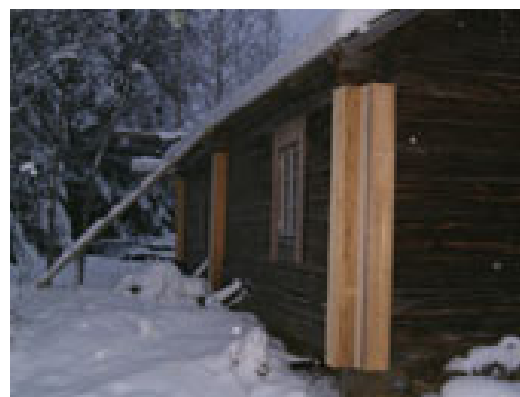
Västra fasaden med nya knutlådor
