Sättna kyrka

Installation av nytt värmesystem

Sättna socken, Sundsvalls kommun, Medelpad

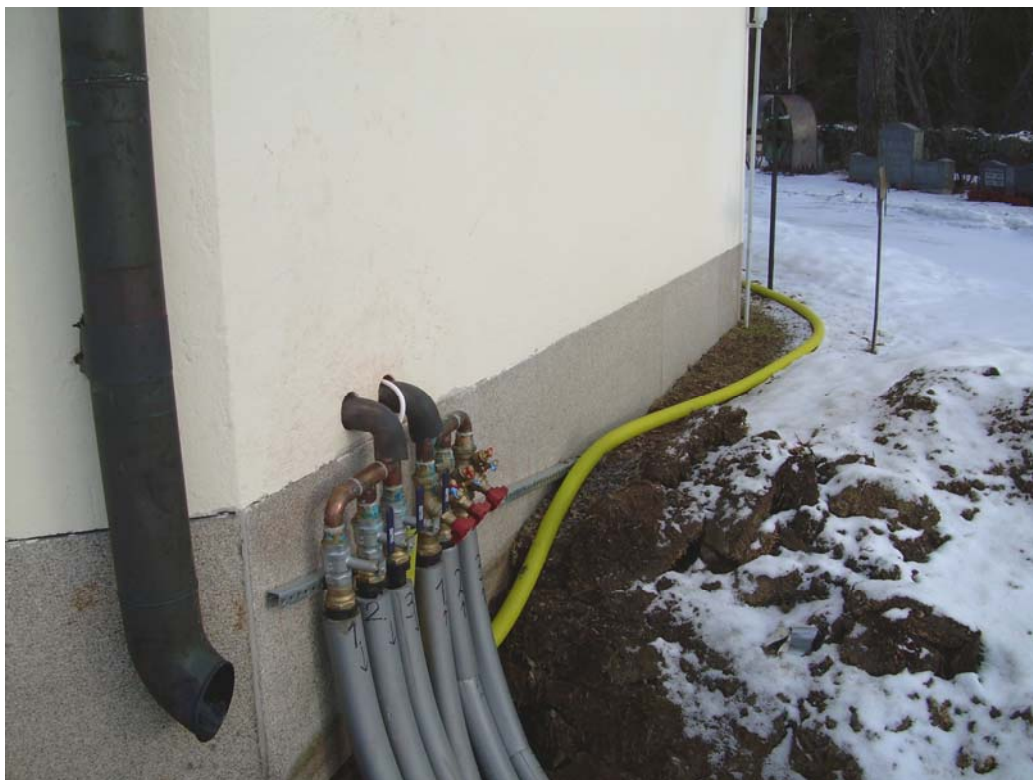
2008-02-28. Anslutning till bergvärmens och rördragning i sydost.

I förrådet bakom koret har värmepumpen installerats. Från pumpen i förrådet går nya vattenburna ledningar av koppar till kyrkans nya radiatorer. Ledningarna från värmepumpen i förrådet drogs genom korväggen till koret, där nya vattenburna radiatorer har installerats.

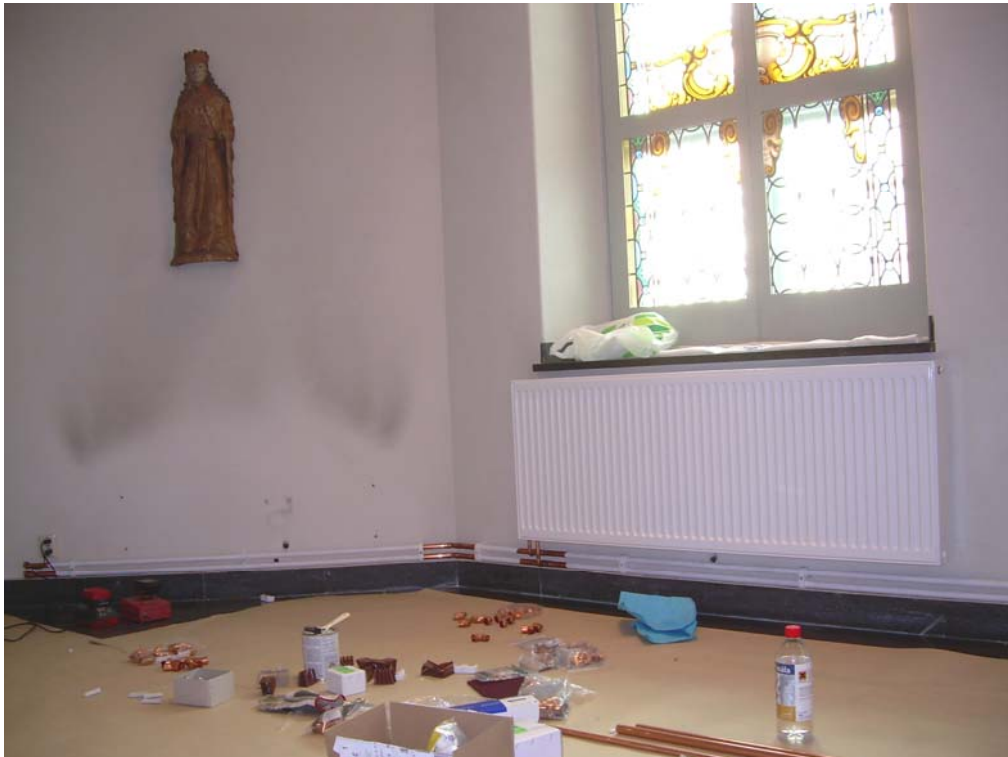
2008-02-28. Ny vattenburen rörledning från förråd till kor före inmålning av rör.

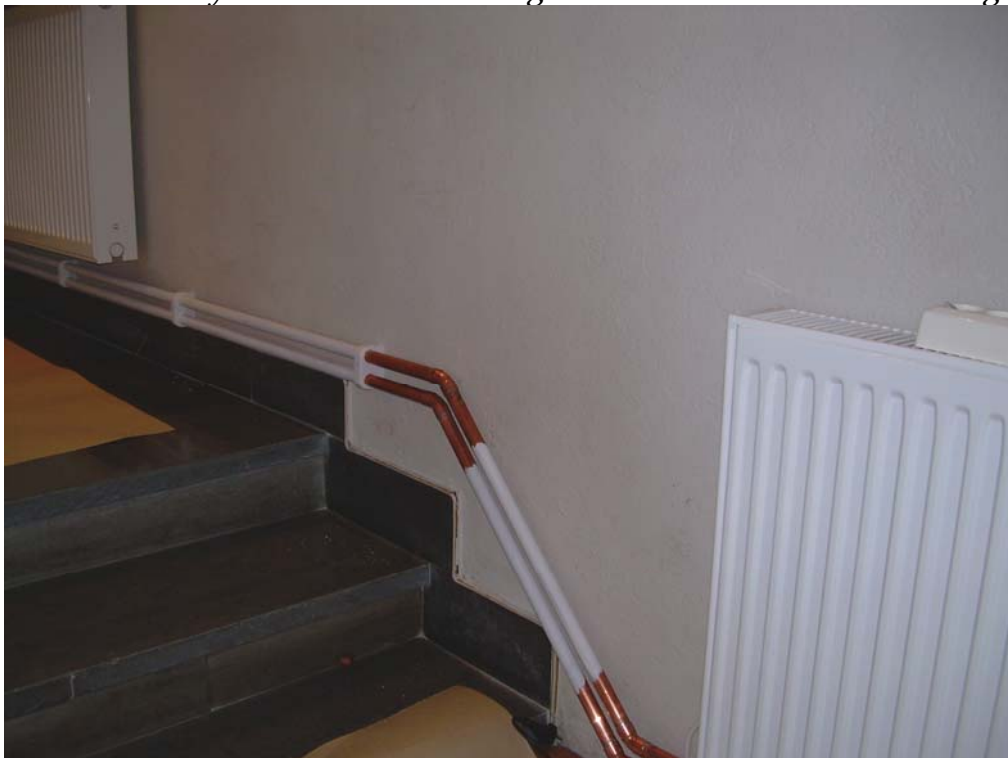
2008-02-28. Rörledning och nya radiatorer utmed södra väggen vid koret.

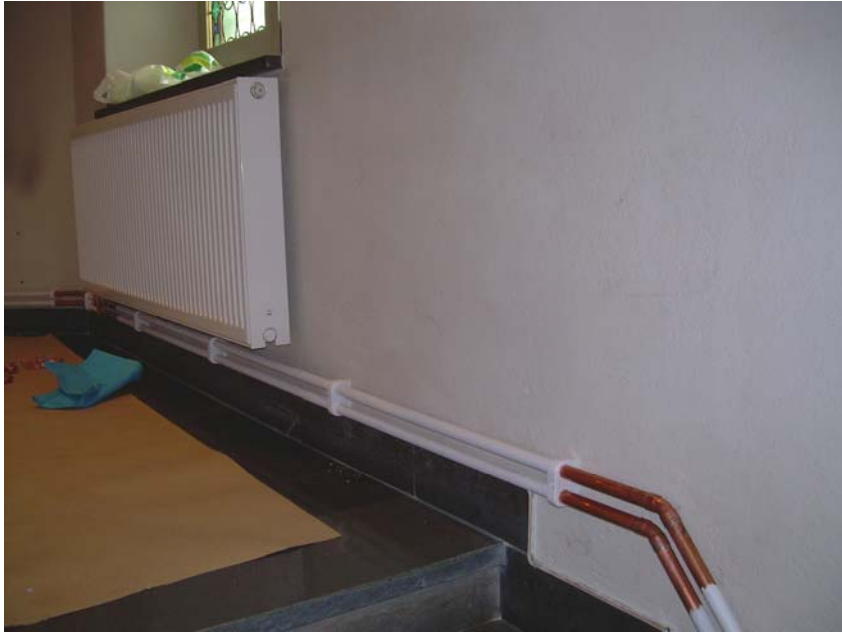
2008-02-28. Rörledning och nya radiatorer utmed södra väggen vid koret.

Mellan koret till långhuset finns en höjdskillnad på tre trappsteg. De vattenburna ledningarna har dragits ut till norra och södra sidogångarna i kyrkorummet, där befintliga el-radiatorer har ersatts med nya vattenburna radiatorer. De är cirka 3 meter långa men placerade mycket lågt. De nya radiatorerna syns knappt alls eftersom de går nedanför bänkarnas överkant. Dessutom är bänkarna utrustade med gavlar, som skymmer ett stycke av väggarna. Rördragningen till de nya väggradiatorerna har skett under brädgolv. Golvet, som är från senare tid, återlades igen på samma sätt som tidigare.

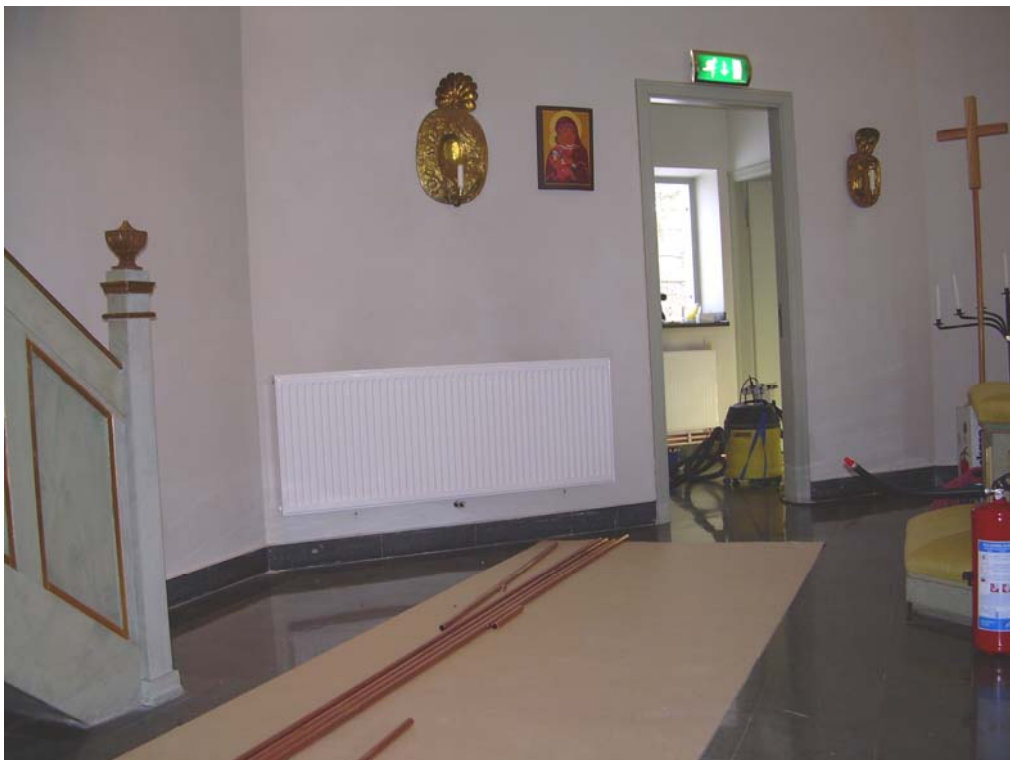
2008-02-28. Installation av vattenburen radiator vid korets norra sida.

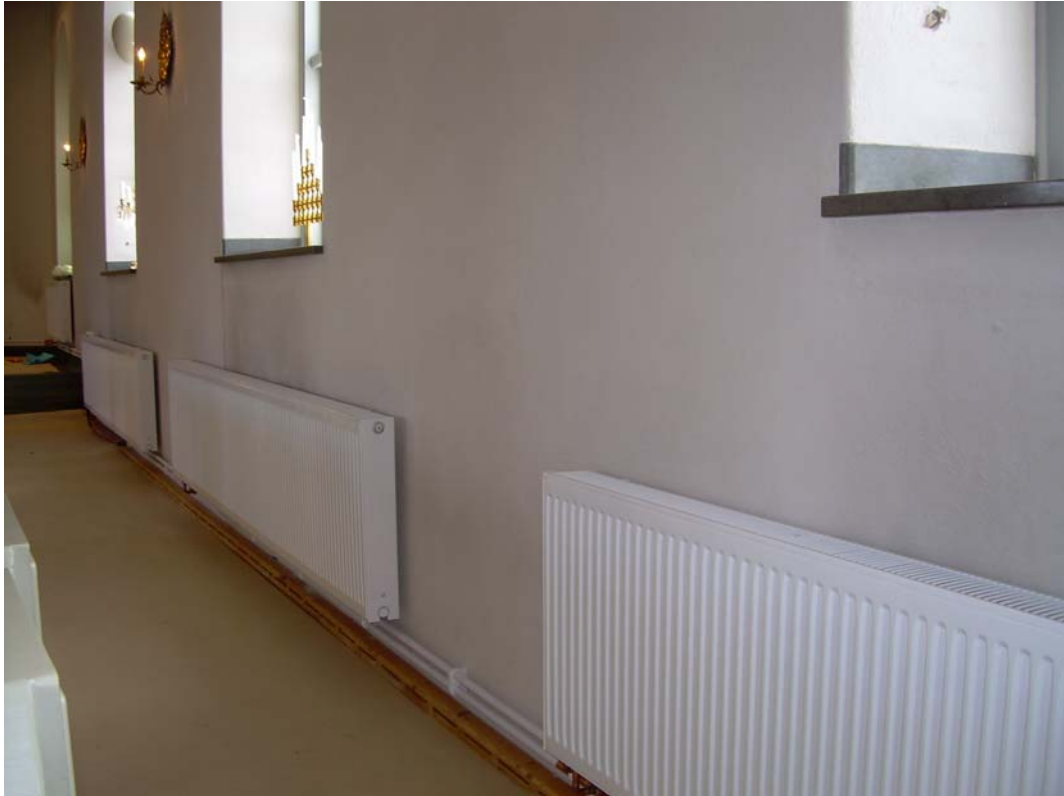
2008-02-28. Nya vattenburna radiatorer vid södra väggen. Radiatorerna är placerade så nära golvsockeln som det är möjligt .

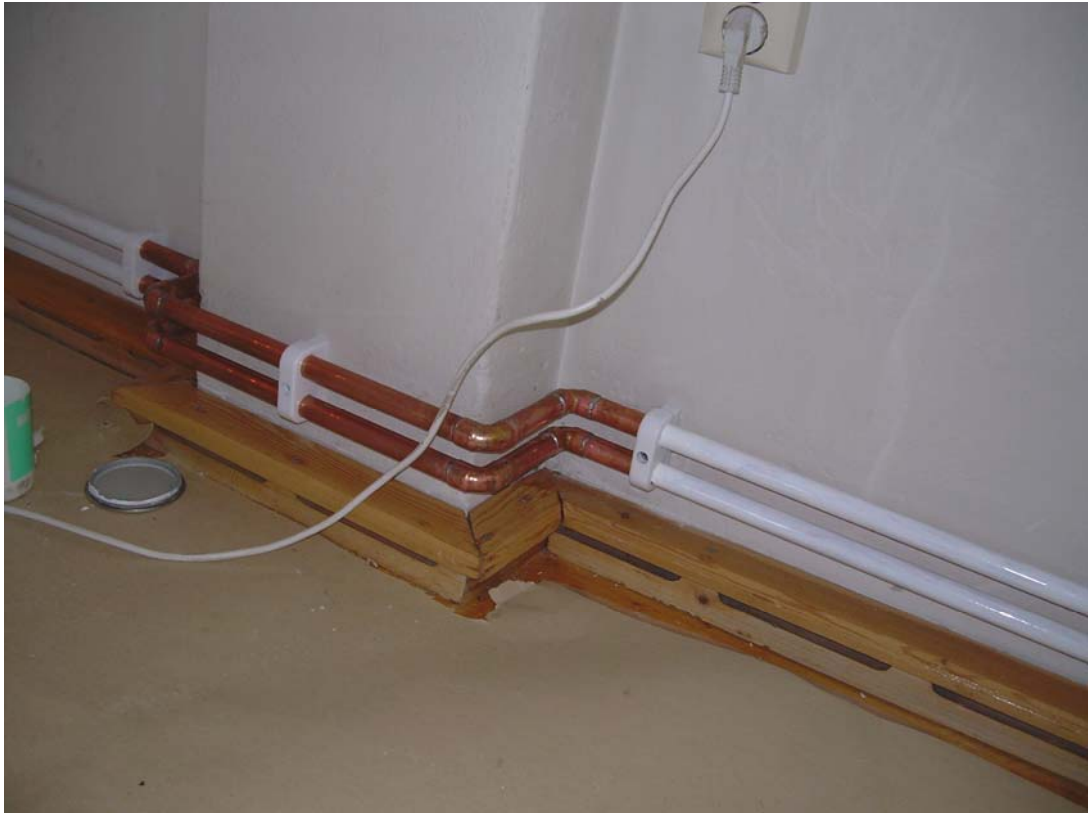
2008-02-28. Rödrugning förbi pilaster.
