Björna kyrka. Invändiga ombyggnader

Björna församling, Örnköldsviks kommun, Ångermanland.

Kulturmiljöavdelningen, Rapport nr 2008:14, Bodil Mascher

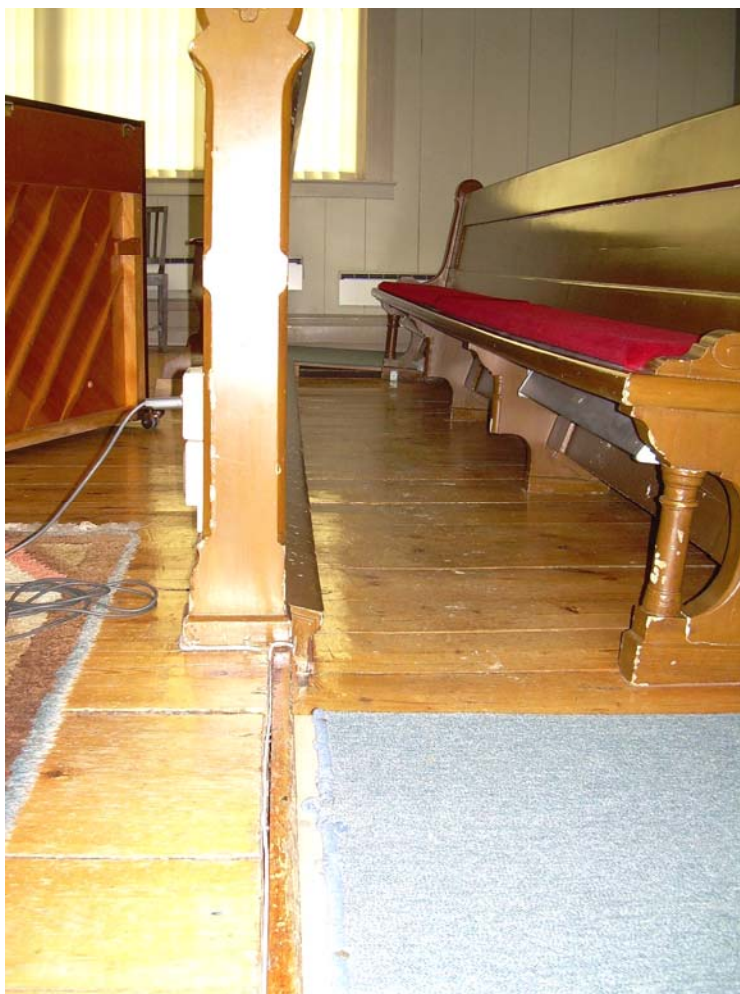
2007-05-03. Främsta bänken före ombyggnaden. Foto mot söder.

Bänkskärmen framför främsta bänkraden i norr och söder står på det något upphöjda korgolvet medan främsta bänkraden står nedanför (foto ovan). Korgolvet ska utökas in mot kyrkorummet genom borttagande av främsta bänkraden i norr och söder på vardera sida mittgången. Bänkskärmen dras tillbaka till närmaste bänkrad. Arbetet sker efter en skiss framtagen av församlingen.

Korgolvet har utökats med ca 1,5 meter in mot kyrkorummet genom borttagande av främsta bänkraden i norr och söder på vardera sida mittgången enligt av Länsstyrelsen godkänt förslag. Bänkskärmen är tillbakadragen till närmaste bänkrad. Bänkarna har återmonterats så att det nya golvet kommer framför den sittande och avslutas under den främsta bänkraden. Korgolvets förhöjning är som tidigare ca 10 mm.

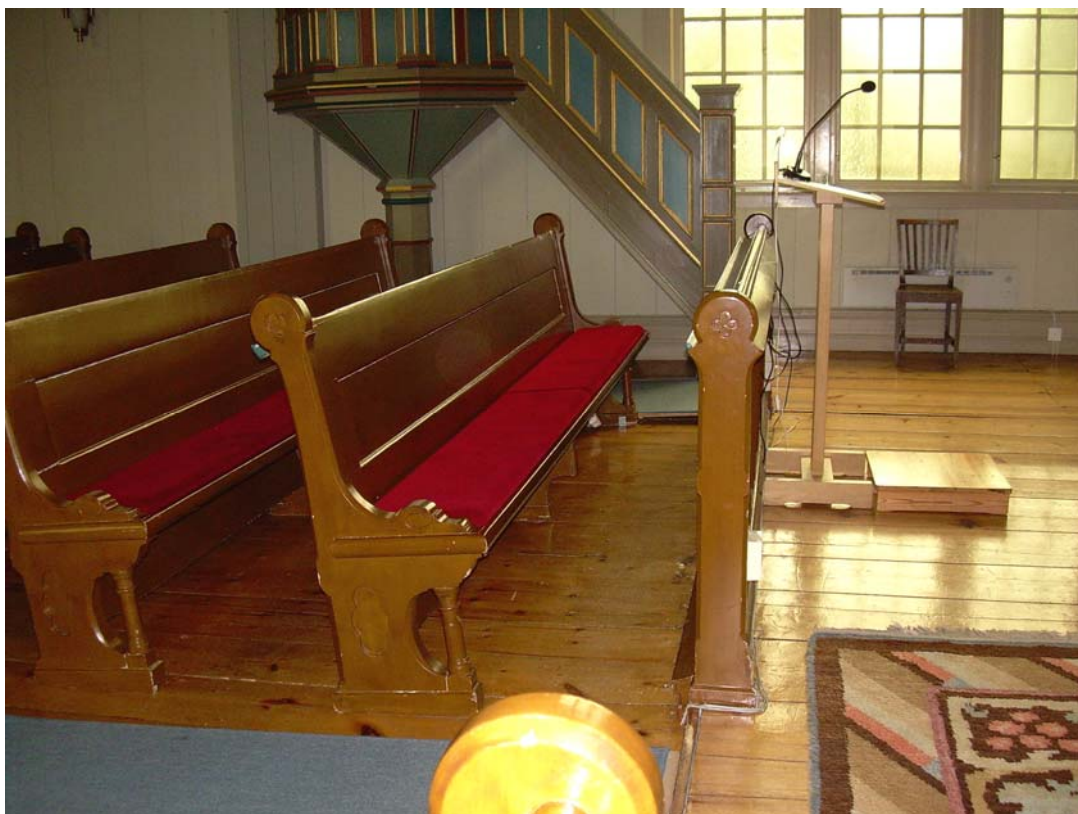
2007-05-03. Främsta bänken före ombyggnaden. Foto mot norr.

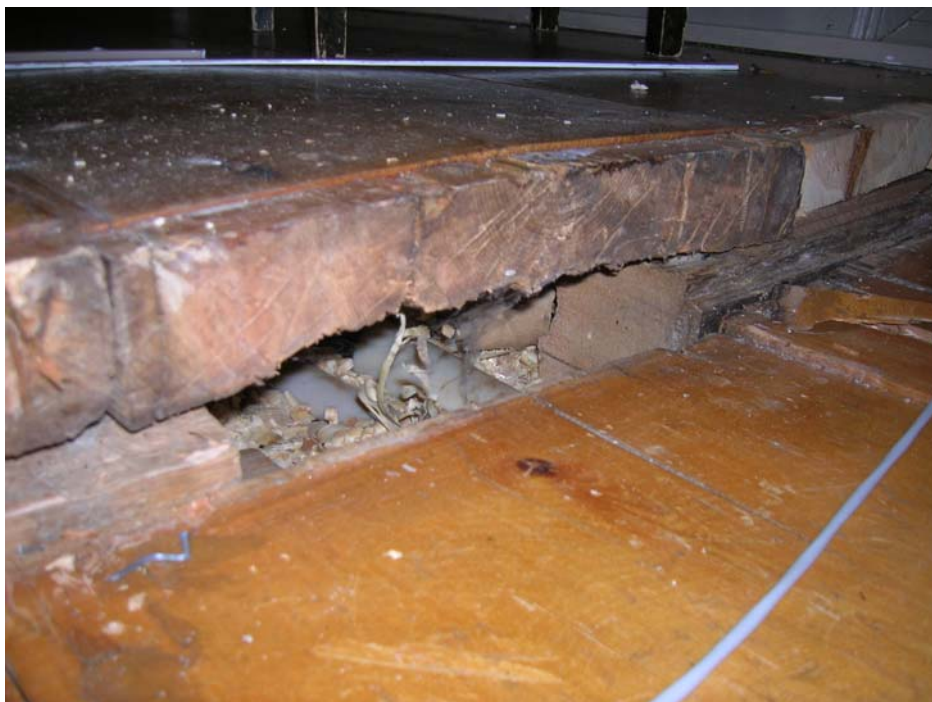
2007-05-14. Listen mellan korgolv och kyrkgolv har demonterats och bjälklaget är synligt.

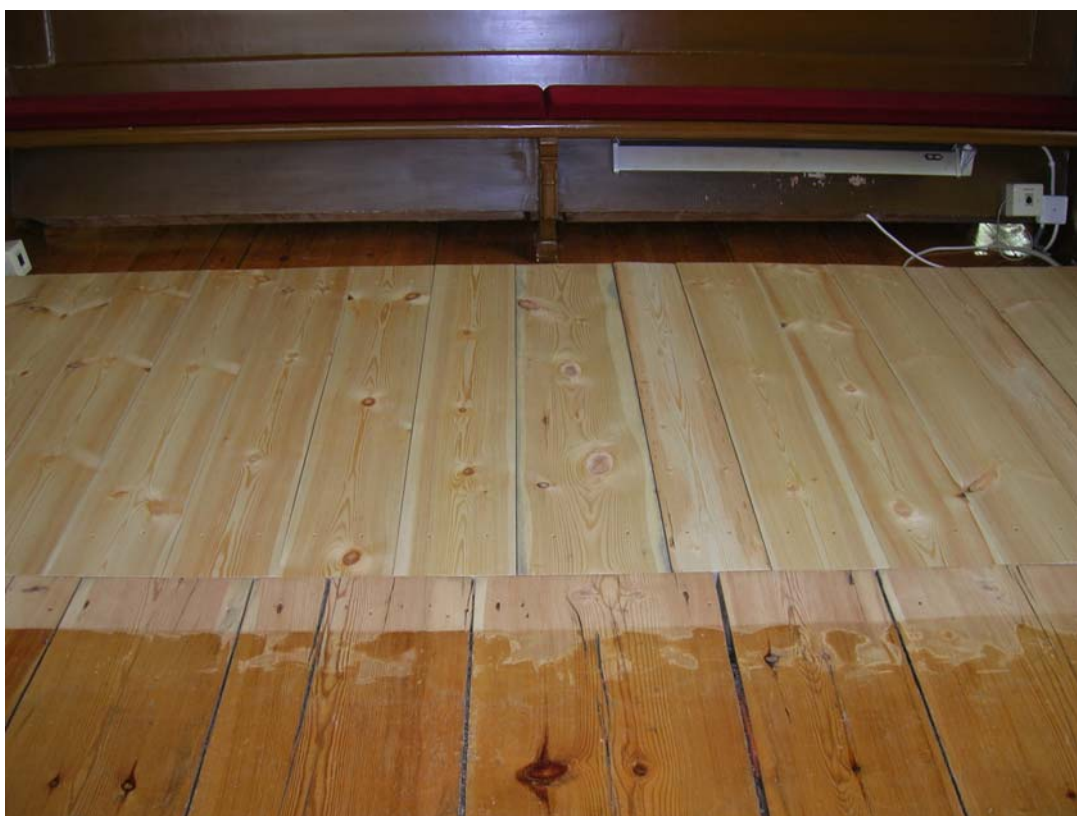
Korgolvet är färdiglagt på fotot nedan med varierande bredder, i samma dimensioner, spikning och robusta karaktär som det befintliga golvet. Det märks samtidigt att det nya golvet har tillkommit senare. Rampen flyttades bakåt till motsvarande plats. Mellan kyrkgolvet och det nya korgolvet har monterats en list som tidigare. Längst i söder ligger några plank tillfälligtvis skruvade i avvaktan på ev. rördragning av värmesystem.

2007-06-14. Utökat korgolv med gamla och nya plank.

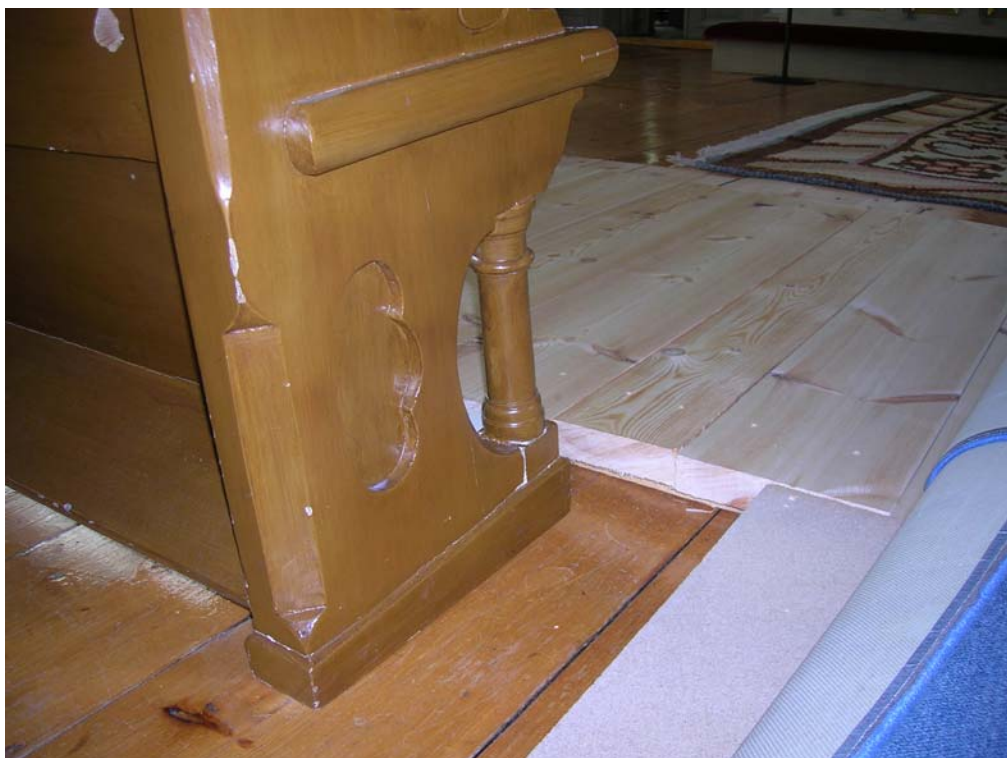
2007-06-14. Bänkskärmarna ännu ej återmonterade, ej heller listen mellan de olika höga golvytorna.

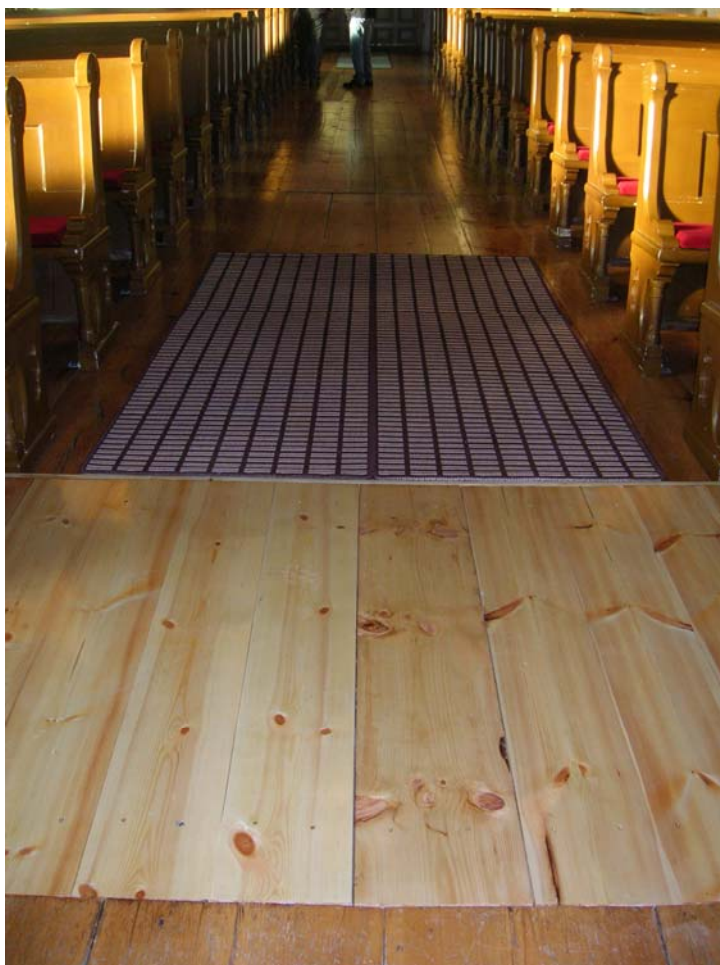
2007-10-19. Färdiglagt golv.

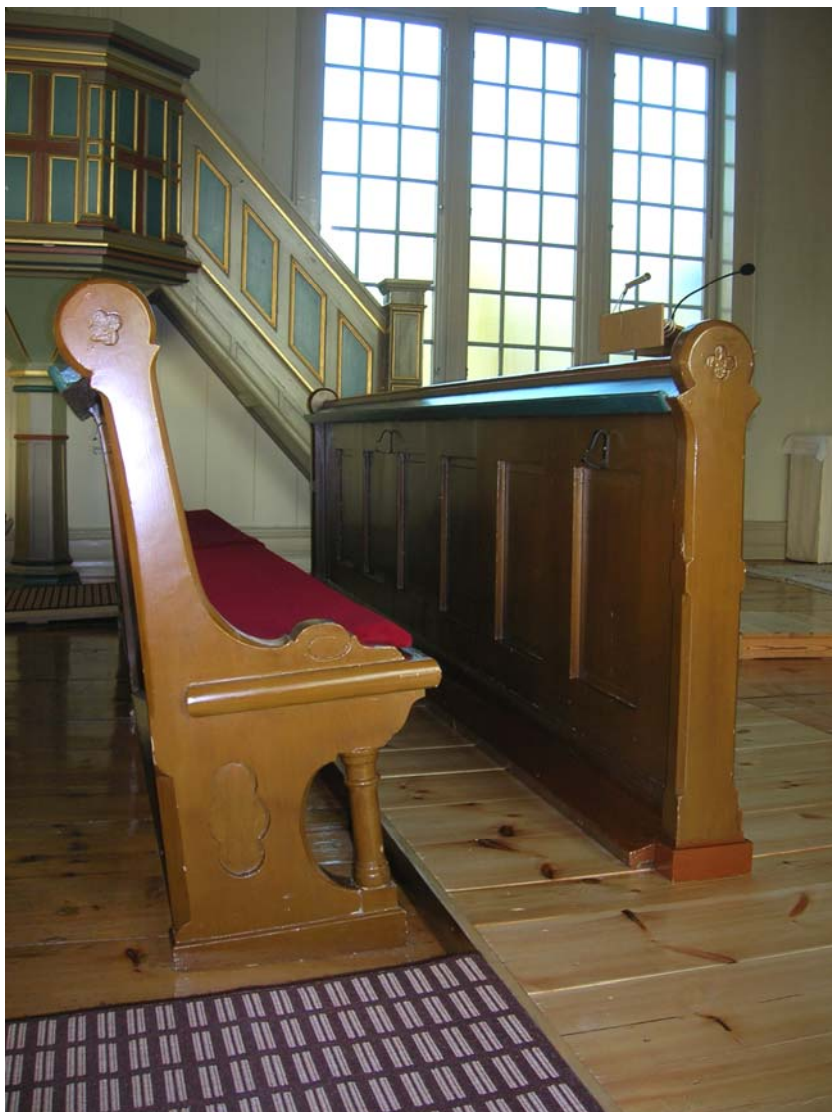
2007-10-19. Färdiglagt golv och tillbakadragen ramp.

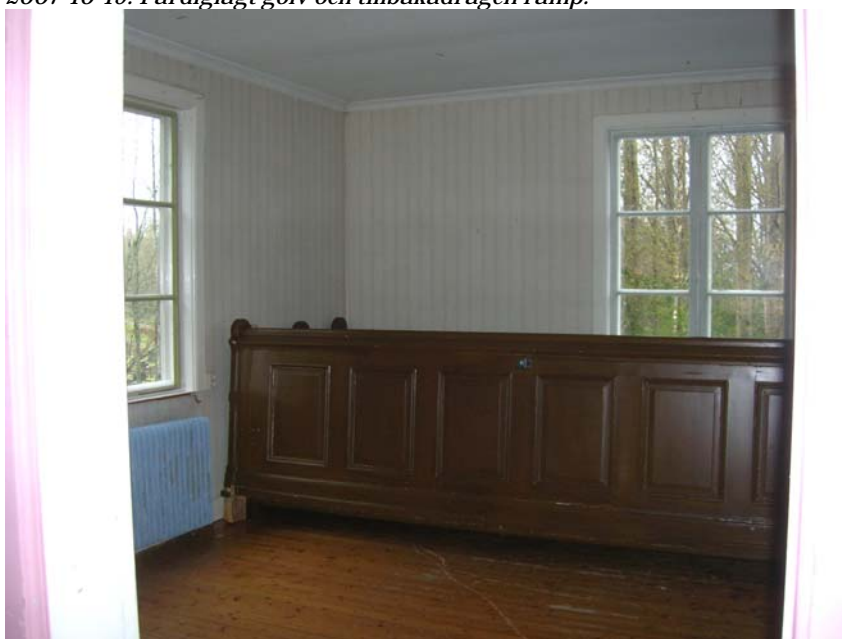
2007-06-14. Tillfällig förvaring av bänkskärmar före återställandet.

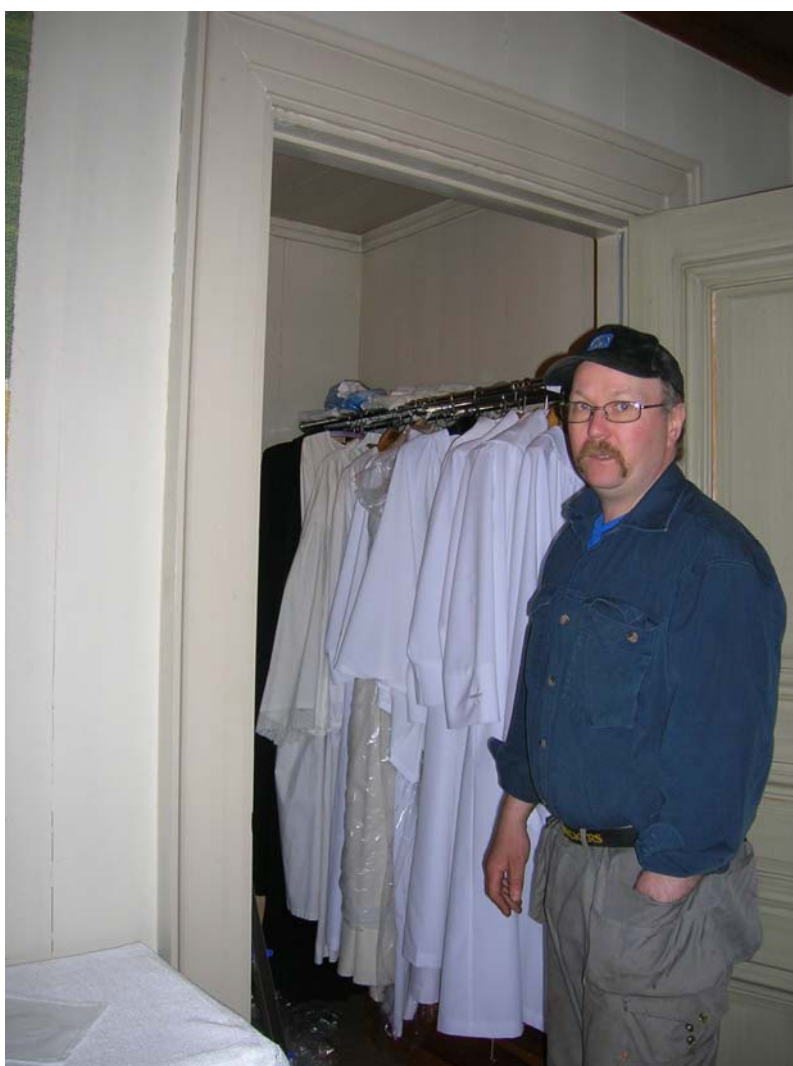
2007-06-14. Evert Nilsson framför gamla skrudskåpet i sakristian.

Skrudskåpet i ett förrum till sakristian bakom korets norra del har byggts om för liggande förvaring. Förut hängde skrudarna i ett skåp mot norra väggen i nyare sakristian. Befintlig skåpvägg har flyttats fram och skrudarna ligger nu i nya utdragbara lådor. Skrudskåpet besiktades 2006 av Murberget Läns museet Västernorrland, Hjördis Ek 02-06-11.

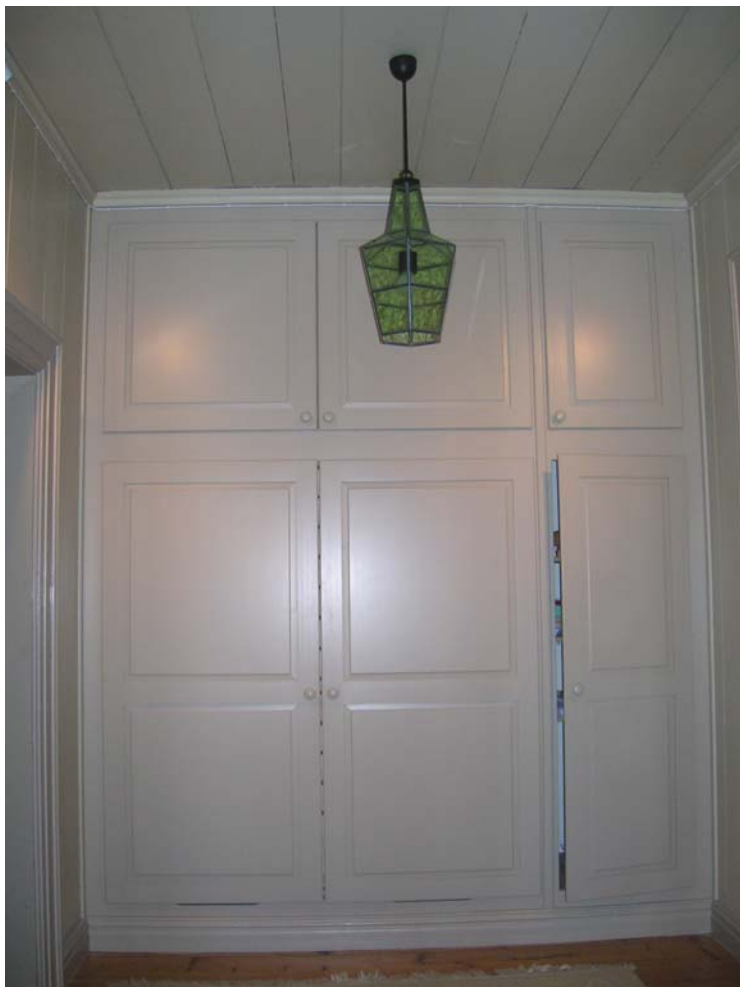
2007-06-14. Nya skrudskåpet i sakristians förrum.

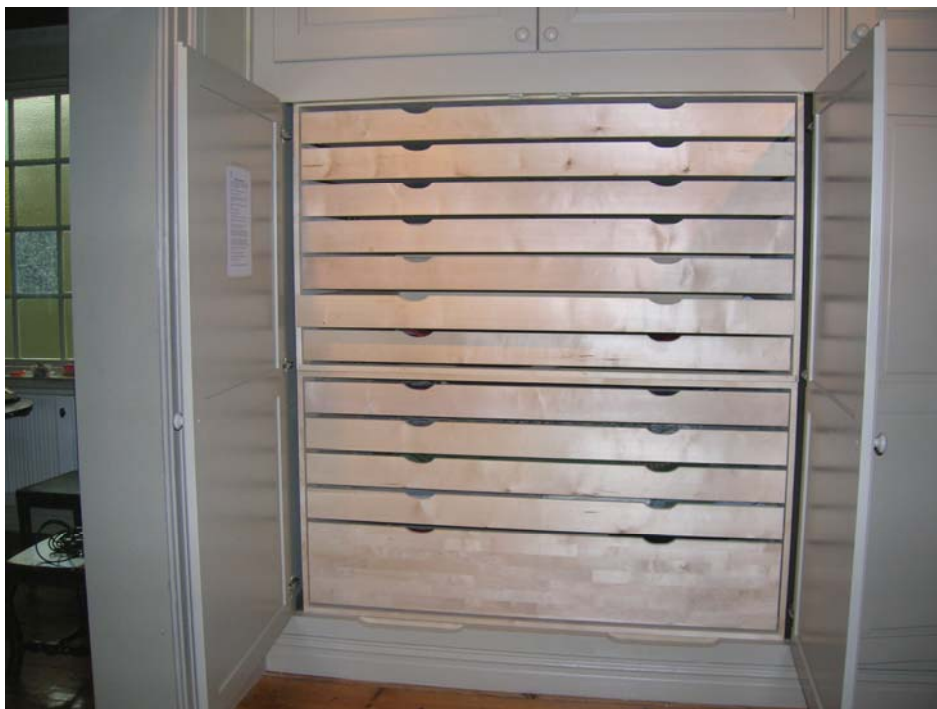
2007-06-14. 2007-06-14. Nya skrudskåpet.
