# RÅSJÖ BY, BORGSJÖ SOCKEN

## Utvecklingsplan

Länsmuseet Västernorrland/Mona Sundin  
Avdelningen för kulturmiljövård och dokumentation  
Rapport nr 1999:10

# Utvecklingsplan för Råsjö by, Borgsjö socken

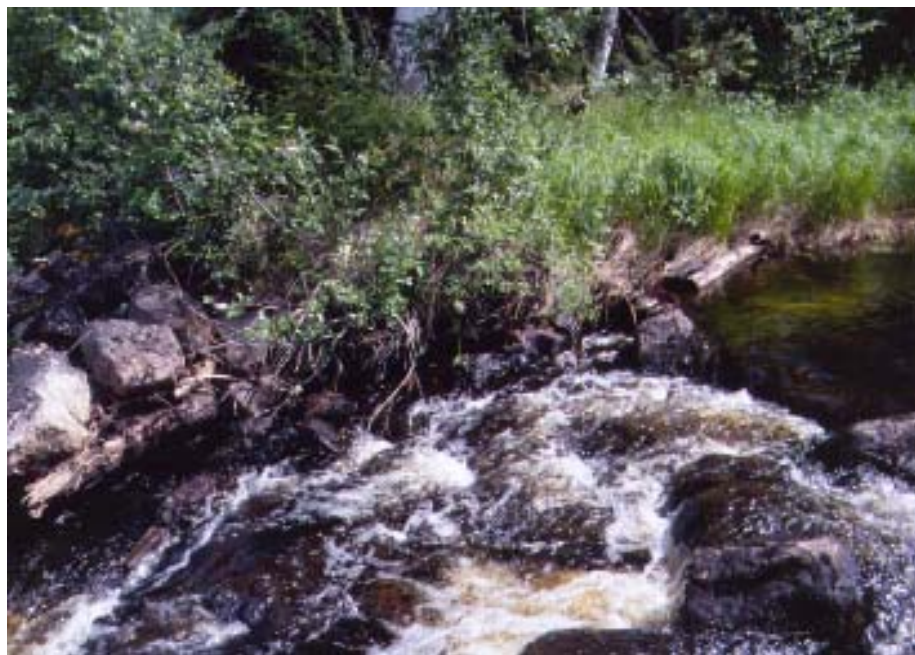
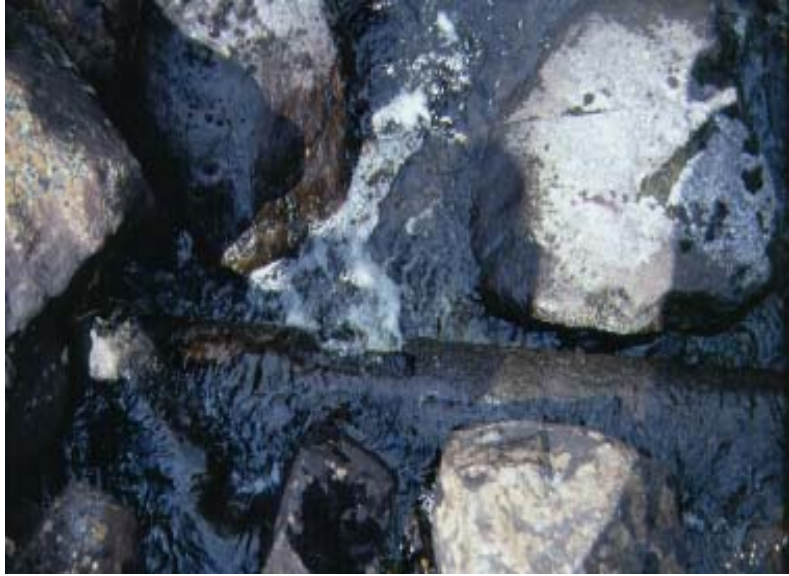
*Fördämningsrester i Råsjö å vid skvaltkvarnen*

I Ån syns rester efter fördämning, bl a en stock med urtag, öster om den fd fördämningarna syns pårester efter en damm.

*Stock med urtag vid Skvaltkvarnen*

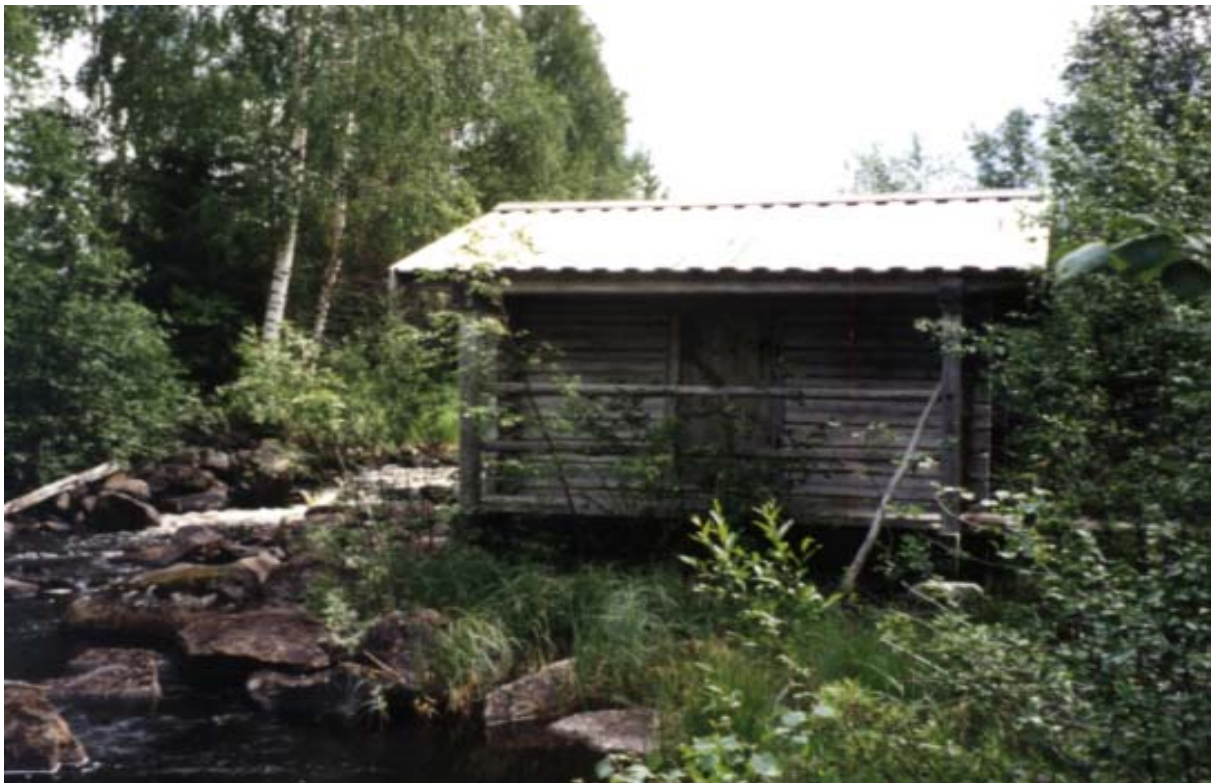
Byggnaden är timrad både med bilat och sågat virke. Den revs då Råsjö Å skulle ledas in i kraftverket som byggdes i Ljungan på 1970-talet. Då Erland Magnusson fick information om det så uppmanades SCA att uppföra Skvaltkvarnen på nytt. Så blev även fallet, kvarnen uppfördes med ett något modifierat utseende. De 8 nedersta stockvarven består utav yngre sågat timmer, de översta stockarna är bilade och är förmodligen de timmer som återanvändes från den ursprungliga kvarnen. Entrén består utav en plankdörr, ljusinsläpp utgöres av gluggar utan luckor. I byggnaden är delar av kvarnhjulet sparade

*Skvaltkvarnen, från väst. Foto av Lasse Nordin.*

En rekonstruktion av kvarnen är dock ett omfattande arbete, då den inte har kvar sitt ursprungliga utseende längre. Trärännan som ledde vattnet från fördämningen in till kvarnhjulet är borttagen, fördämningsvallen är borttagen..

*Föreslagna åtgärder; Väg till Skvaltkvarnen samt en träspång över bäcken och en rekonstruktion av kvarnen samt skyltning av området*

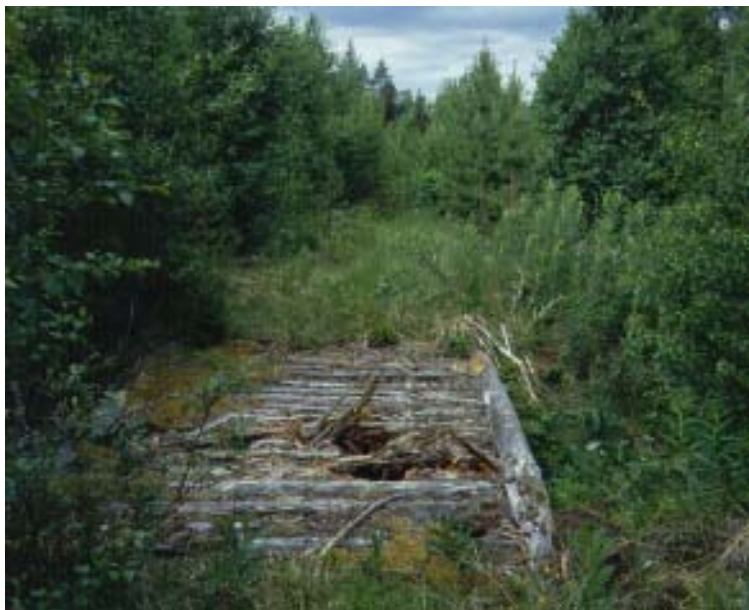
*Träspång över bäck längs med vägen till Skvaltkvarnen*

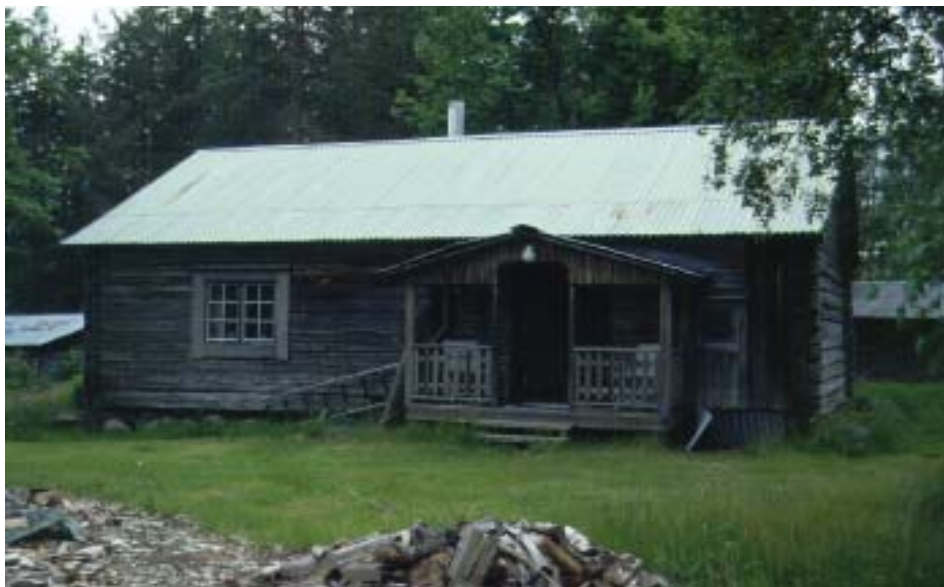
*Råsjö 1:28*

*Gammelstugan  
från norr.*

Byggnaden ligger på byvägens södra sida, och är förmodligen fastighetens ursprungliga boningshus. Den är enligt uppgift flyttad från andra sidan vägen till sin nuvarande placering, eventuellt är fastigheten uppförd av timmer från två olika byggnader.

Huset är en parstuga med synligt timmer i väggarna. Den är delvis upprustad interiört, kvar finns gamla spegeldörrar, murad spis osv. Fönstren är bytta, men det gamla handblåsta glaset är återanvänt. Gammelstugan har en sekundär brokvist och ytterdörr. I fastighetens exteriör är det i huvudsak stockarna på dess östra gaveln som har börjat kalva. De översta stockvarven är utbytta för ganska länge sedan. Timmerknotarna har droppnäsa, samt knut med betta. Det är vanligt på mangårdsbyggnader dvs mer påkostade byggnader. På husets norra sida finns spikhål efter brädpanel på brokvisten, samt tre panelbrädor. Husets sadeltak är idag belagt med plåt men var ursprungligen lagt med spån, det vore att föredra ur kulturhistorisk synvinkel om det ursprungliga takmaterialet återigen kunde läggas på Gammelstugans.

Bostadshusets timmer är undersökt genom dendrokronologi, dateringsresultatet blev 1804-1805 samt 1859-60.

*Åtgärder;* Väggarna behöver rankas, stöttas med följare.

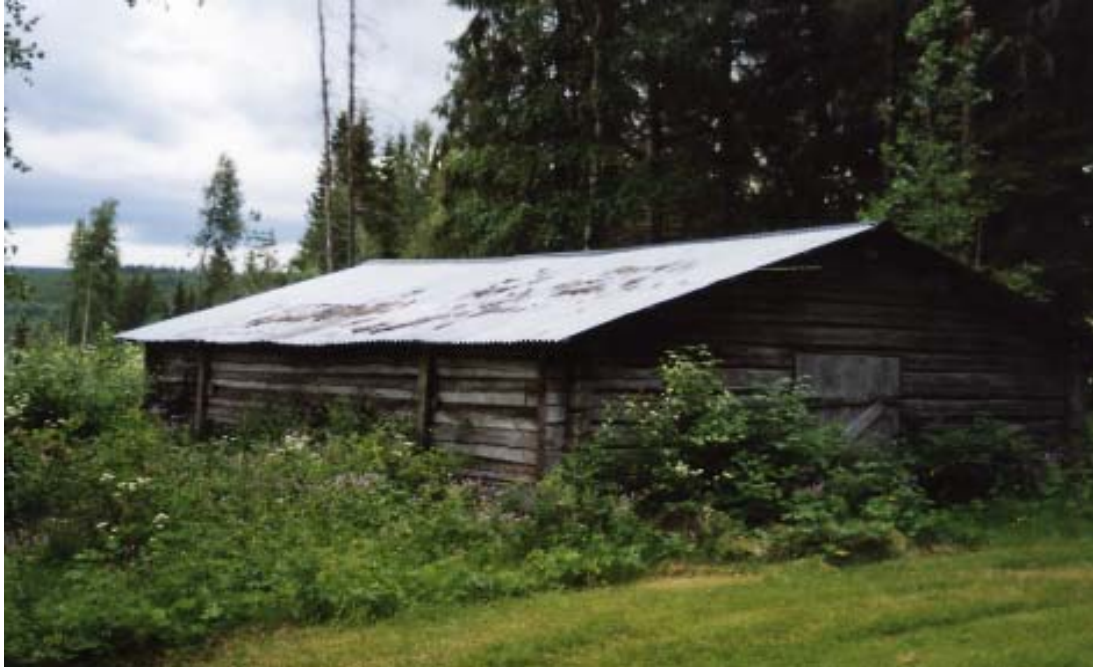
*Råsjo 1:28, sommarladugården från norr*

Vid gammelstugan finns en sommarladugård och vedbod som förmodligen varit stall. Det är en låg timrad byggnad med plåttak och plankdörr.

*Åtgärder; Røj sly och buskar runt byggnaden.*

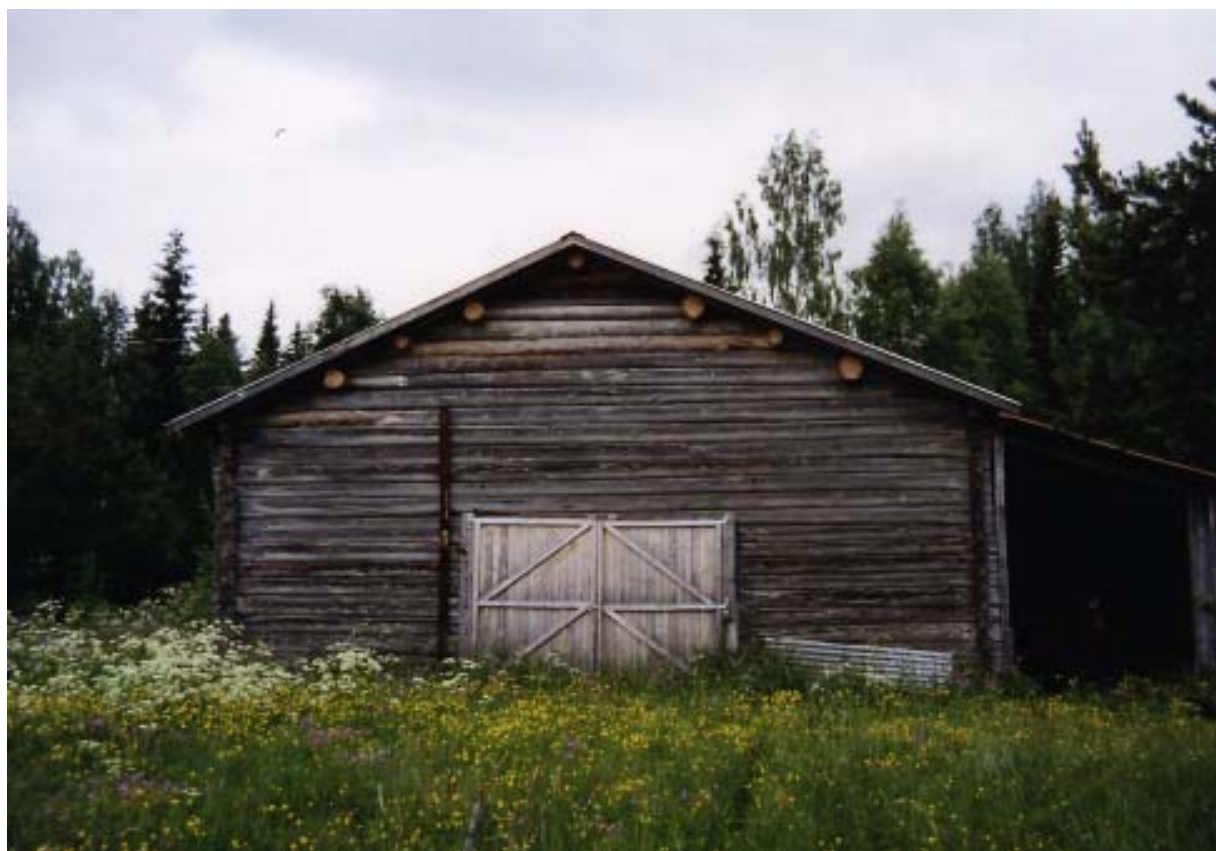
Enligt uppgift är byggnaden från 1800-talet, den rustades upp för några år sedan. Då byttes rötskadade stockvarv, nya takåsar samt nytt plåttak lades. En halmbod är tillbyggd vid den västra långsidan. Golåsarna är rötskadade och plankgolvet ligger på marken. Nedre timmervarvet är sannolikt också rötskadat. Byggnaden ligger lågt mot marken.

*Råsjö 1:28, nya trösklogen, från norr*

*Åtgärder;* Halmbodens golvåsar bytes och syllramen i styckas eller bytes. Byggnaden lyfts, alternativt marken närmast byggnaden sänks.

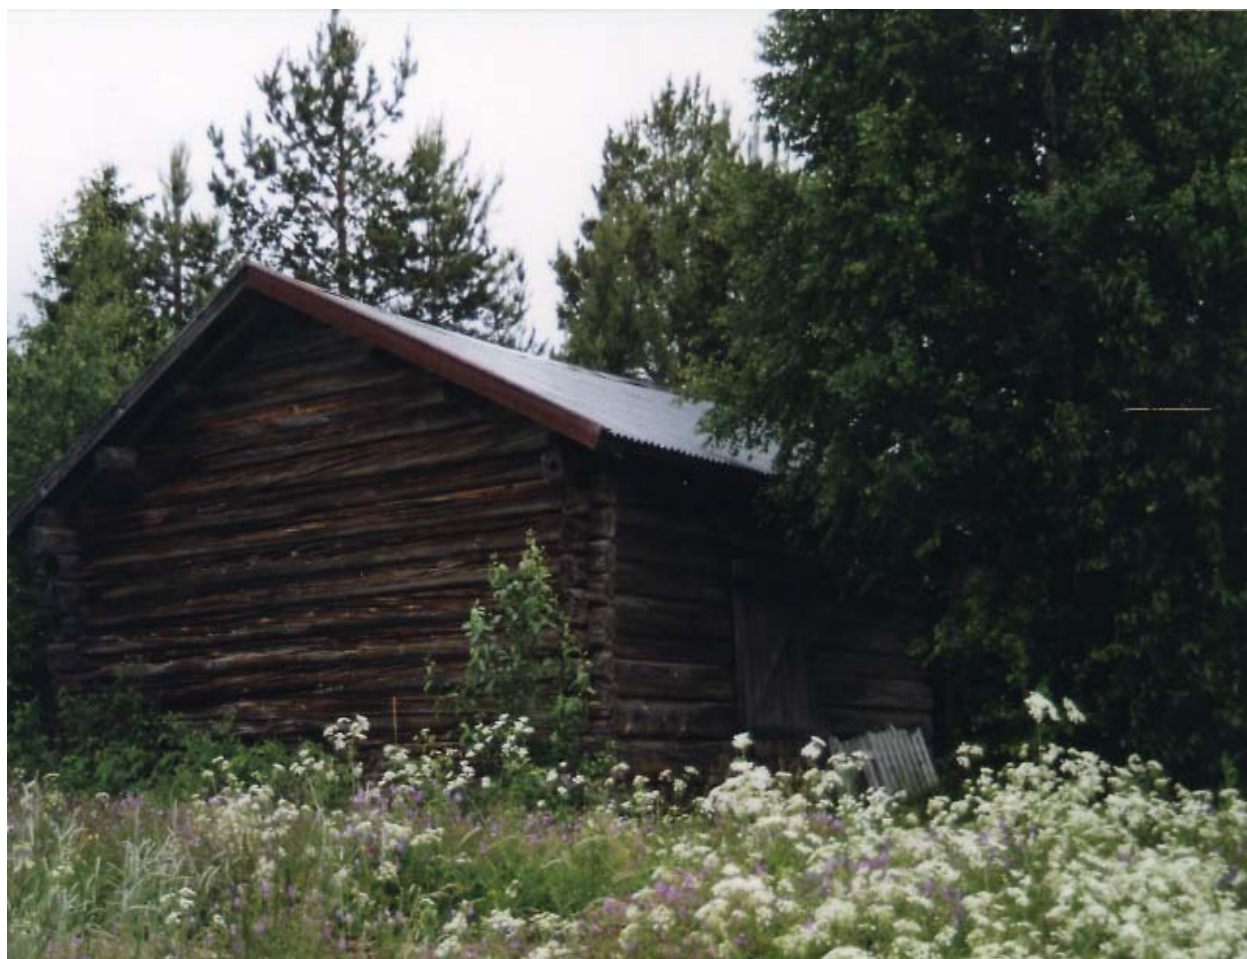
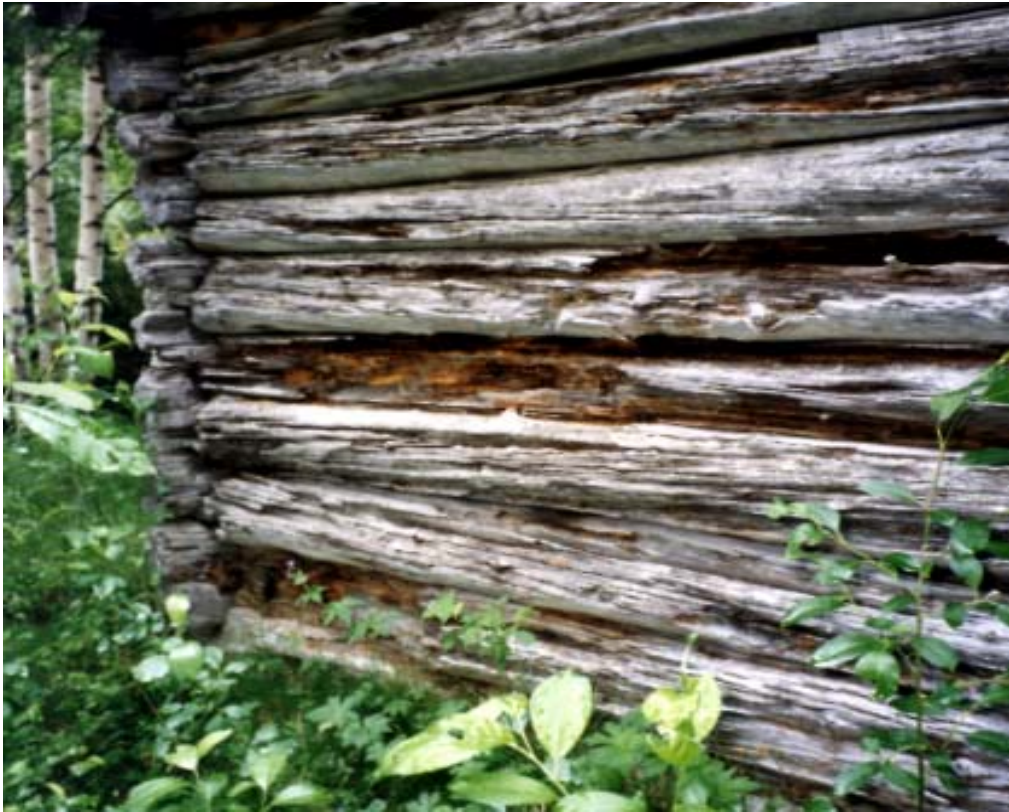
Västra gavelns timmer är mycket rötskadat, och måste åtgärdas. En möjlig renoveringsåtgärd är att brädslå de gavlar som är mest uppruttna. Syllen vilar på hörnstenar, den bör dock lyftas upp och befrias från sly, för att minska rötangrepp. Taket är belagt med plåt och relativt nylagt, under plåten syns det gamla spåntaket. Det finns uttag för fler takkraft än vad som används idag. Logen har ett tröskgolv i mitten och sädesbingar på vardera sida. Byggnadens timmer har daterats genom dendrokronologi, dateringsresultat 1774.

*Råsjö 1:28, rian/trösklogen från NÖ*

*Råsjö 1:28, rian/trösklogen, foto av Lasse Nordin.*

*Åtgärder;* För att få en bestående renovering av trösklogen bör man plocka ned timret och timra om byggnaden. Stora delar av byggnadens timmer är idag i mycket dåligt skick.

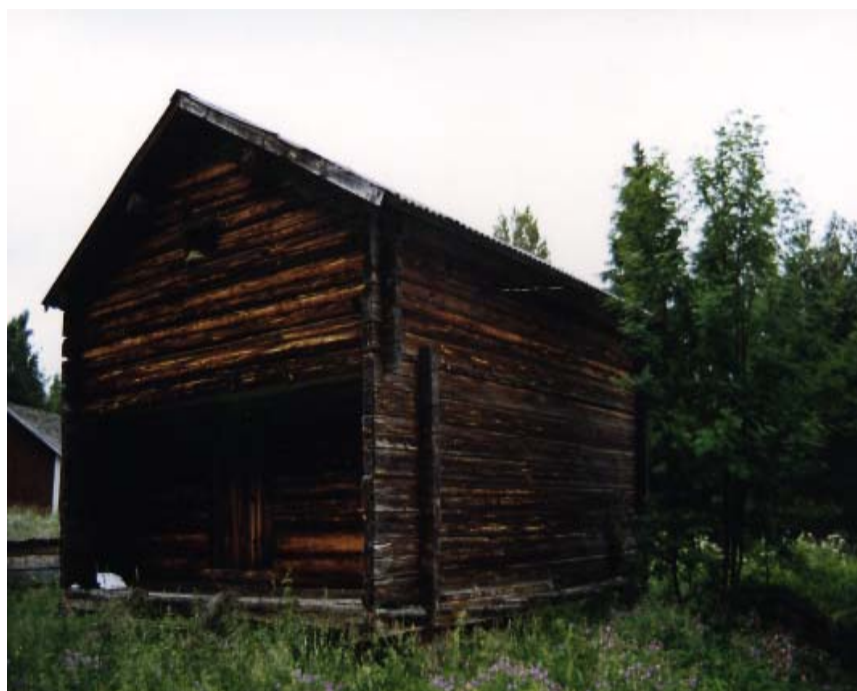
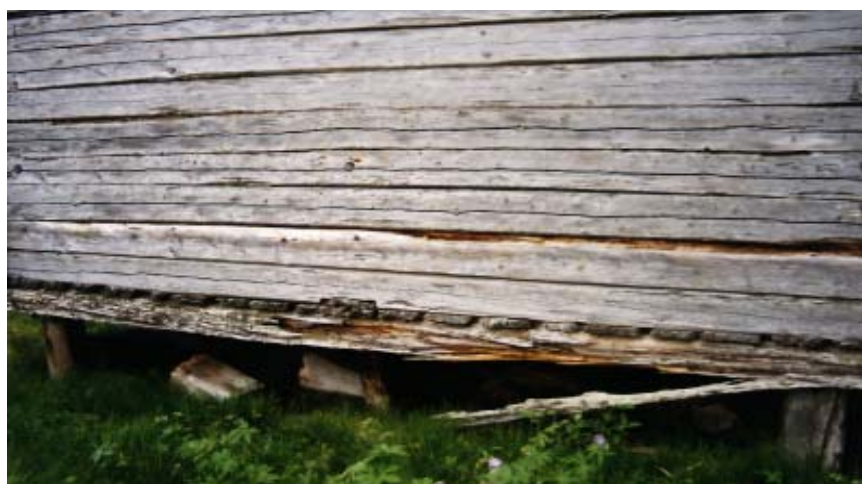
Ett större härbre utan bottenram står på nyare trästolpar, de gamla stolparna, med mushylla, ligger under härbret. De bör användas som förlaga till nytillverkade stolpar, om de gamla är i så dålig kondition att de ej kan återanvändas. Knutarna är tillverkade med över- och underhake med betta, de är väl bearbetade och visar byggnadens betydelse som gårdens ”skattkista”.

Härbret har svale med en enkel plankdörr, ovanför dörren sitter en ljusglugg som täcks av ett flätat galler (trasigt). Sadeltaket är belagt med trapetskorrugerad plåt, under plåten finns det gamla spåntaket bevarat. Timret på byggnadens södra fasad har tjärat ur och visar en vacker yta. På fasaden finns en inskription med året 1894, byggnaden är förmodligen äldre än så.

*Råsjö 1:28, härbre från syd.*

*Råsjö 1:28, härbre detalj*

Åtgärder: Trappan, syllvarv, syllram och stolparna bör åtgärdas. Nytt golv i svalgången bör tillverkas. Härbret behöver större hörnstenas som bättre bär upp byggnadens vikt.

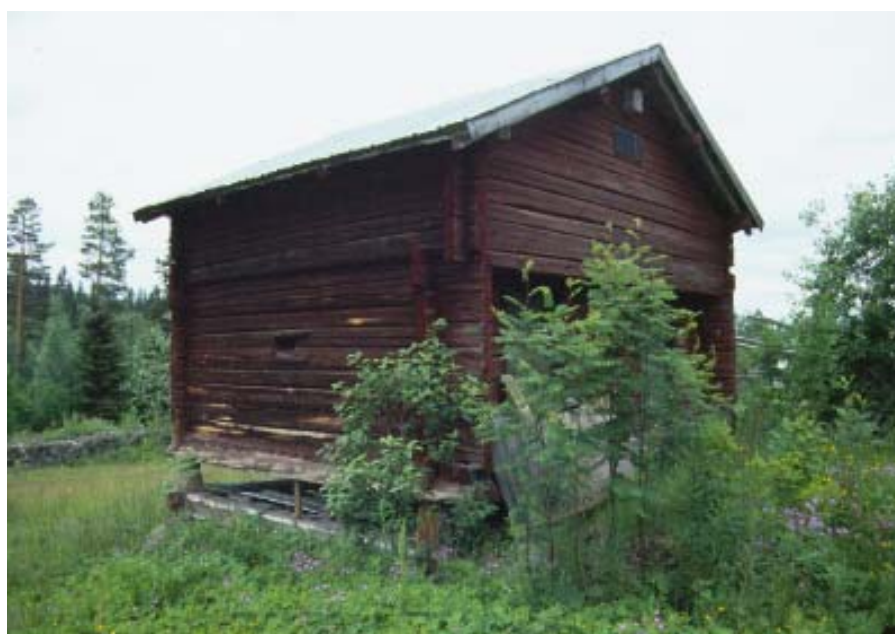
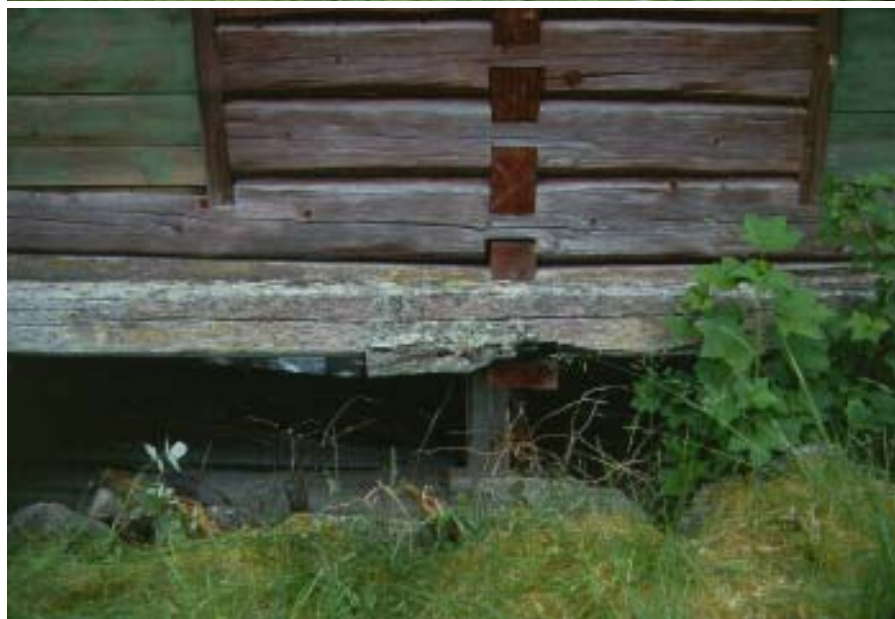
Byggnaden är uppförd med liggande timmer i 1 ½ våningsplan, huset vilar på bilade stockar med mus-hylla. Syllen består utav en urkarvad stock, vänd med urkarvningen nedåt. Byggnaden är bemålad med röd slamfärg, dörrarna består utav plankdörrar av rejäla dimensioner med gamla smidda beslag och lås. På övervåningen finns ljusgluggar med luckor. Takstolen består utav tre åsar, det är belagt med plåt, och det gamla spåntaket är sparat under.

*Råsjö 1:25, härbre från SO*

*Råsjö 1:25, härbre från syd*

*Åtgärder;* Härbrets norra gavel lyfts ca: 25 cm. Södra gavelns syllram byttes ut mot nytt 12" x 12" furuvirke, Bottenvarvets framsida halvsulas med friskt virke. Ny stolpe som stöd för hjärtväggen. Svalgångens golv och framkant bytes mot nytt lika originalet.

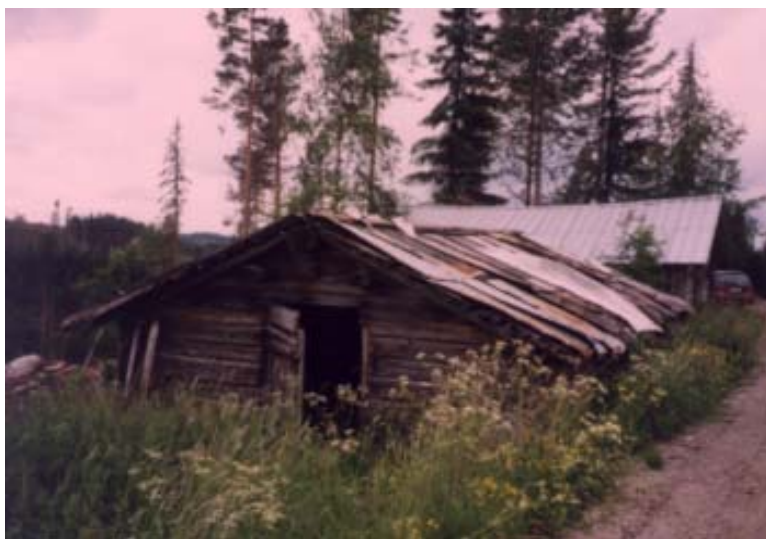
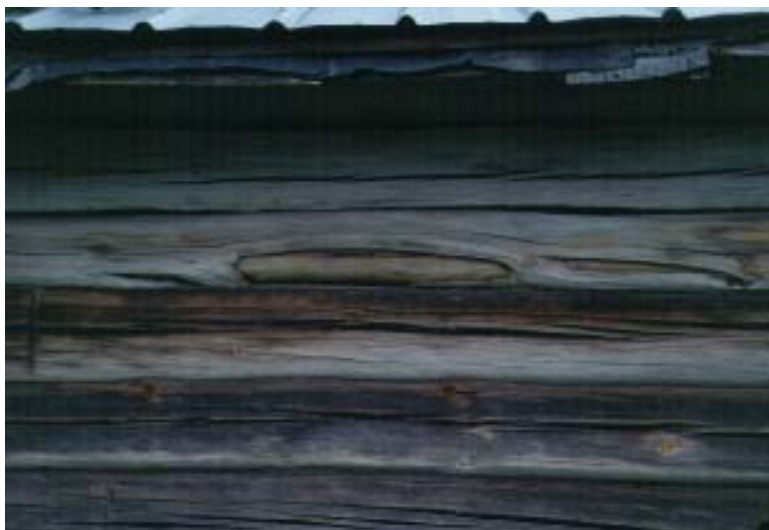
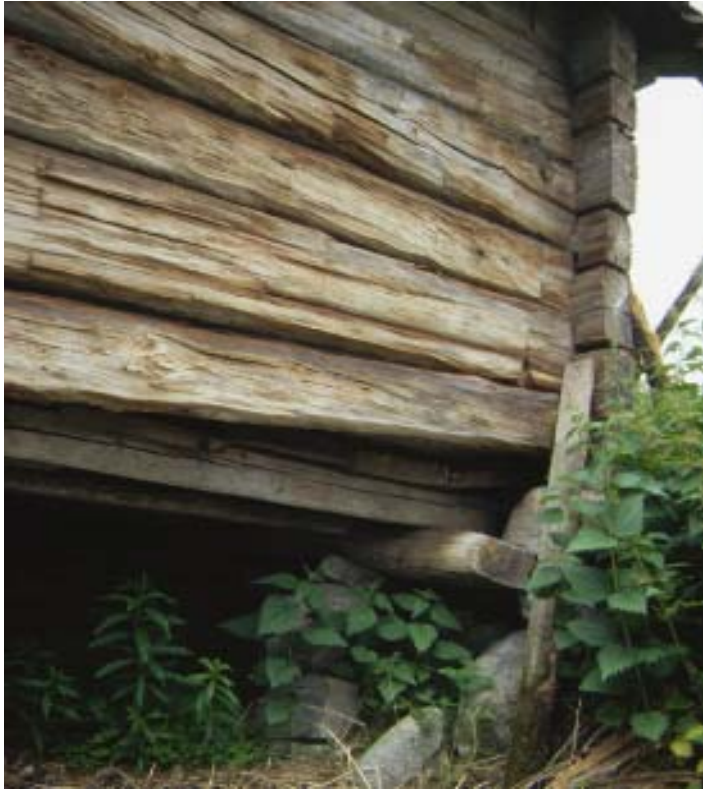
Byggnaden är lågt timrad, med ljusglugg och plankdörr. Taket är i mycket dåligt skick och har genom åren lagats med bl a plåtbitar och takpapp. Sadeltaket vilar på fyra kvadratiska tunna stockar. På byggnadens västra gavel syns spår efter ytterligare en dörr. Den är igensatt och ägarna har istället öppnat ett sekundärt fönster. Byggnaden användes som sommarladugård fram till 1990-talets början. Idag ligger halm kvar på golvet och det bidrar till byggnadens nedbrytning. I en av takåsarna finns en inskription med året 1891.

*Råsjö 1:25, sommarladugård, från NÖ, foto av Lasse Nordin.*

*Råsjö 1:25, sommarladugård, detalj av timmervägg*

*Råsjö 1:25, sommarladugård, från syd*

*Åtgärder;* Sommarladugården är placerad mycket nära vägen, under vintern skrapar plogbilen det låga taket, så byggnaden bör flyttas in från vägen. Huset är i mycket dåligt skick, den behöver lyftas, nytt syllvarv samt nya golvåsar är nödvändiga för byggnadens fortlevnad.

Sommarladugårdens tak behöver dessutom bytas. Byggnaden är i mycket dåligt skick och det är tveksamt om ägaren vill kosta på en reovering. Sommarladugården är dock intressant ur kulturhistoriskt perspektiv då det är den enda i sitt slag i byn.

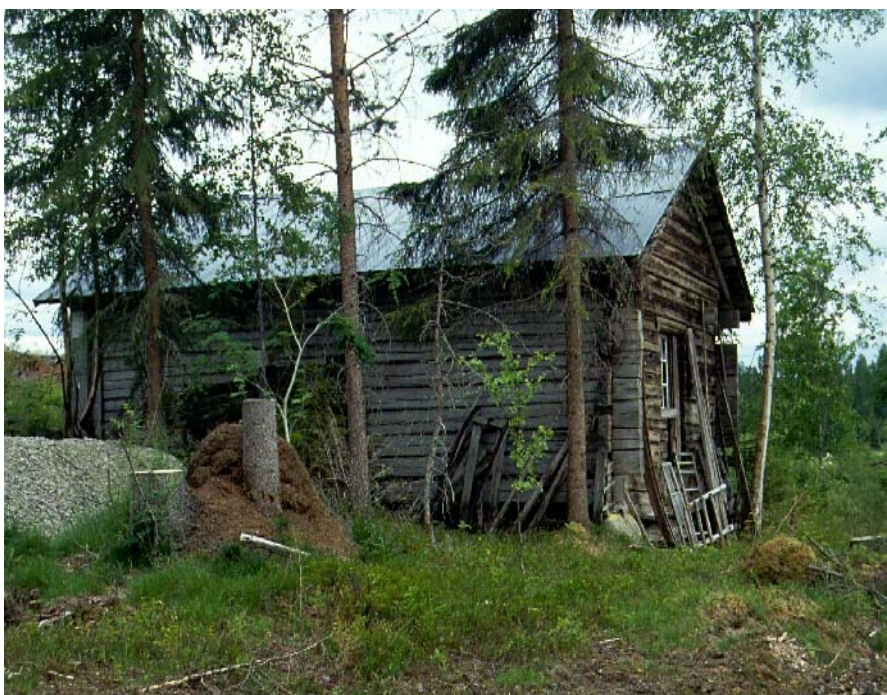
Bredvid sommarladugården, längs med byvägen är en lada placerad. Det är en timrad byggnad med pardörr utav plank på den norra fasaden. Byggnadens sadeltak är belagt med plåt, under finns det gamla spåntaket. På byggnadens södra fasad finns spår efter en igensatt dörr, där har man nu tagit upp ett sekundärt fönster. Knutarna mot norr är brädklädda, ej knutarna mot syd.

*Råsjö 1:25, lada från väst*

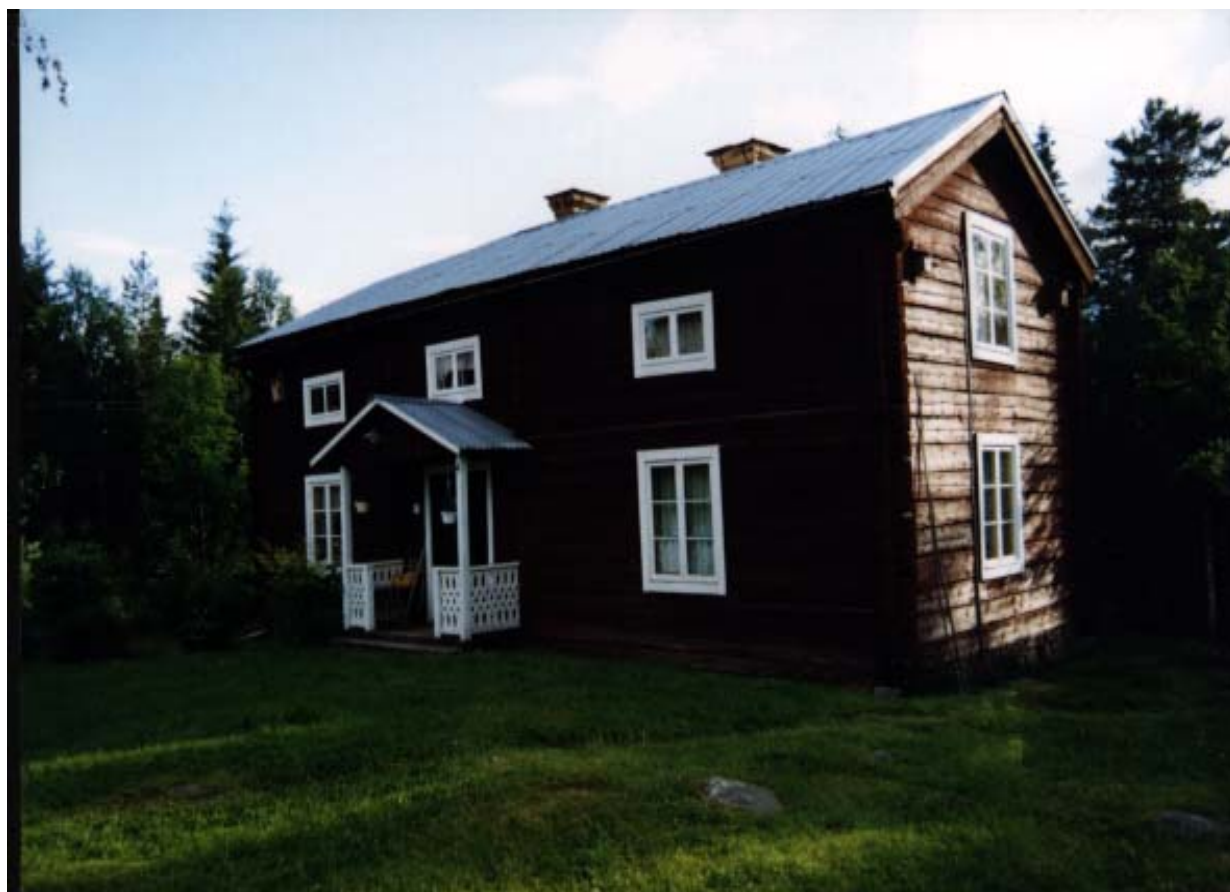
Fastigheten är en sexknutsbyggnad från 1856, uppförd med liggande, bilat timmer i 1 ½ våningsplan. Knutarna är timrade med betta, och är utkragade för takfoten. Sadeltaket täcks av ett plåttak. Entrén består utav en grönmålad pardörr med speglar samt en sekundär brokvist. Husets vitmålade korspost fönster har enkla omfattningar med hyvlade bräder och är delvis renoverade. Den rödmålade Mangårdsbyggnaden vilar på en stensockel och på byggnadens östra fasad har huset sjunkit ned. Huset är ett välbevarat, fint exempel på byggnadstradition på landsbygden i Västernorrlands län. Byggnaden användes delvis som Konsum affär fram till 1940-talet.

*Råsjö 1:16, Gamla mangårdsbyggnaden, från NV*

*Åtgärder;* Huset behöver lyftas upp, då det sjunkit ihop på den östra sidan. Syllvarvet på byggnadens östra långsida och norra gavel byts ut mot nytt friskt virke av furutimmer. Sly och vegetation röjs bort.

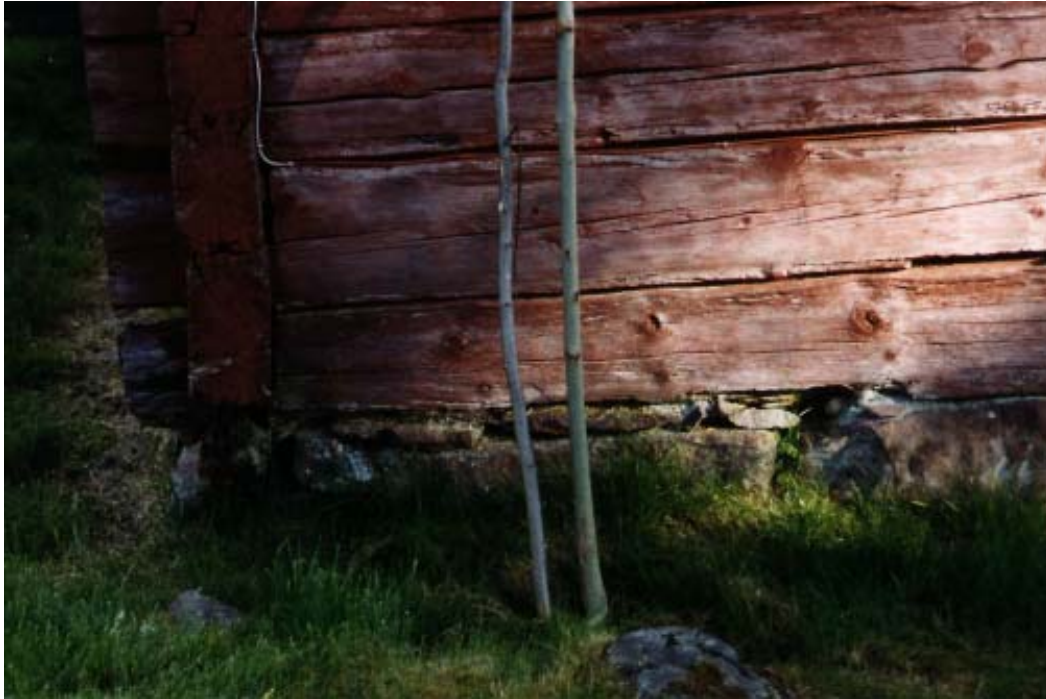
*Råsjö 1:16, detalj av skadad syll, från väst*
