# RESTAURERING AV STIGPORT OCH MURAR

NÄTRA BEGRAVNINGSPLATS, NÄTRA SOCKEN,  
ÖRNSKÖLDSVIKS KOMMUN

Länsmuseet Västernorrland  
Kulturmiljöavdelningens rapport nr 2005:26  
Bodil Mascher

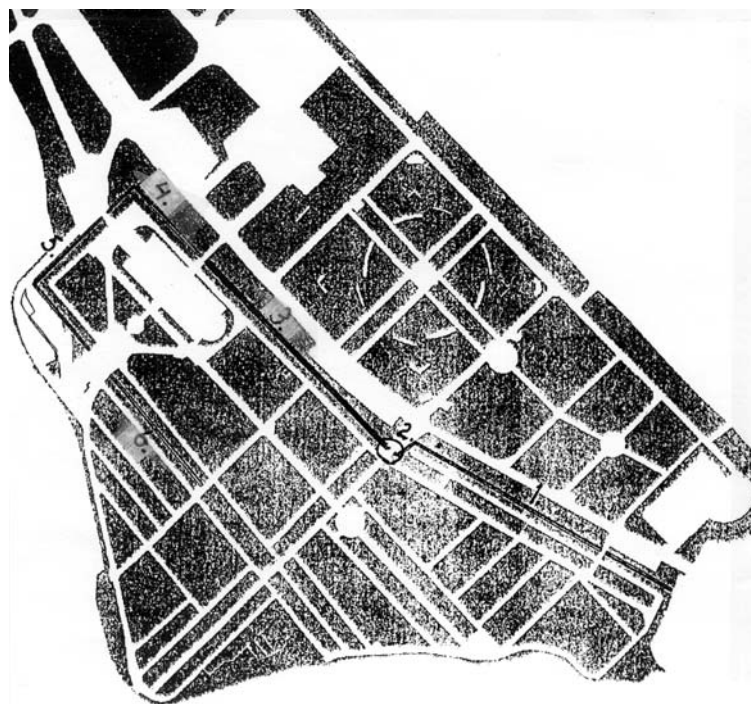
Objekt 1. Murdel som tillkom på 1950- talet. Muren skulle justeras och murkrönen avtäckas med singel och platonmatta. Därefter skulle torvtäckten återställas.

Objekt 2. Stigport mot norr (eg. NO) med två spritputsade kolonner murade av natursten. Den rötskadade trästommen och de korrugerade kopparhuvorna skulle ersättas med ny stomme och nya huvar i samma dimensioner och utförande som originaldelarna.

Objekt 3. Inga åtgärder. Denna höga murdel, cirka 80 meter lång, restaurerades år 2000-2001.

Objekt 4. Stenmuren mellan norra (NO) och västra (NV) stigporten. Muren skulle justeras och murkrönen avtäckas med singel och platonmatta. Därefter skulle torvtäckten återställas.
